**LAUDO DE VISTORIA E AVALIAÇÃO PARA AFERIÇÃO DE PREÇO DE
MERCADO 003/2021**

Requisitante: SECRETARIA MUNICIPAL DE EDUCAÇÃO

Destinação: PARA FUNCIONAMENTO DO DEPÓSITO DE MERENDA ESCOLAR E DAE - DEPARTAMENTO DE ALIMENTAÇÃO ESCOLAR.

Descrição Geral do Imóvel: ESTABELECIMENTO COMERCIAL TÉRREO EM ESTRUTURA DE CONCRETO ARMADO E ALVENARIA.

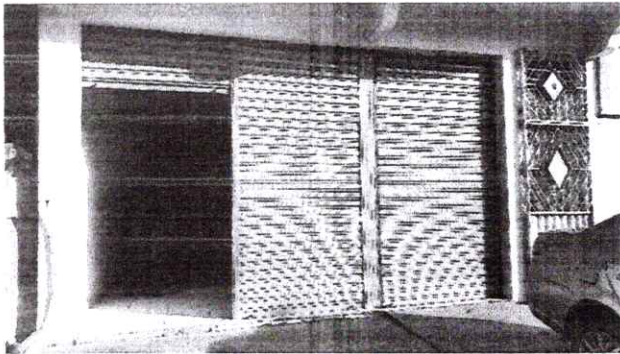
FOTO 01: VISTA DA FACHADA PRINCIPAL DA EDIFICAÇÃO.

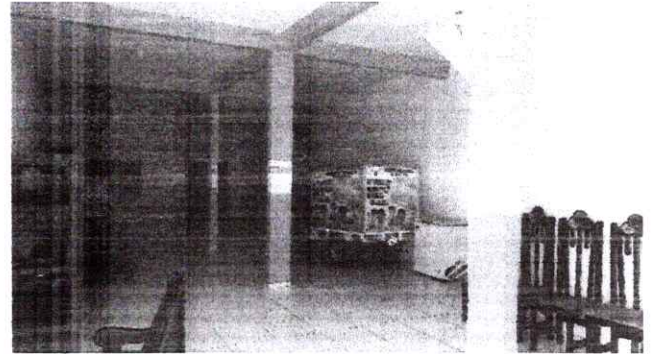
FOTO 02: DETALHE INTERNO A PARTIR DA ENTRADA PRINCIPAL (SALÃO FRONTAL).

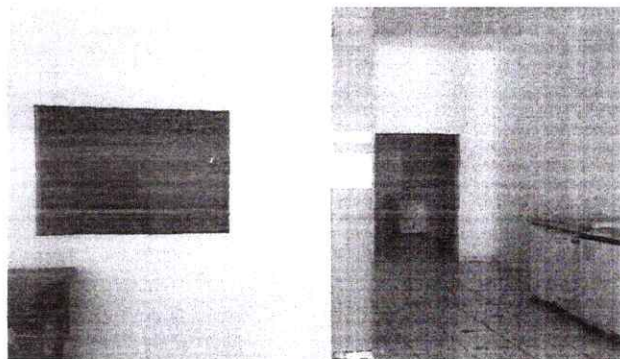
FOTO 03: DETALHE INTERNO DA JANELA DO ESCRITÓRIO À ESQUERDA E À DIREITA ACESSO AOS FUNDOS DA EDIFICAÇÃO.

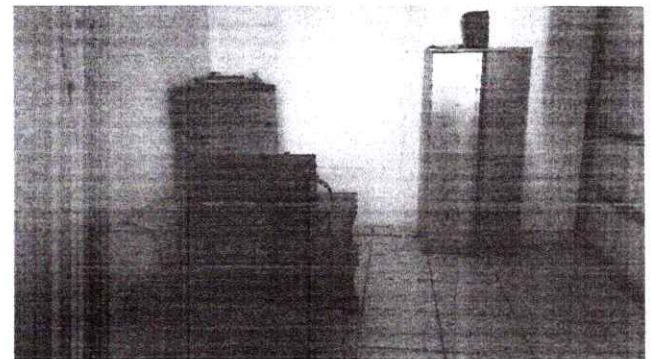
FOTO 04: VISTA INTERNA DO ESCRITÓRIO.

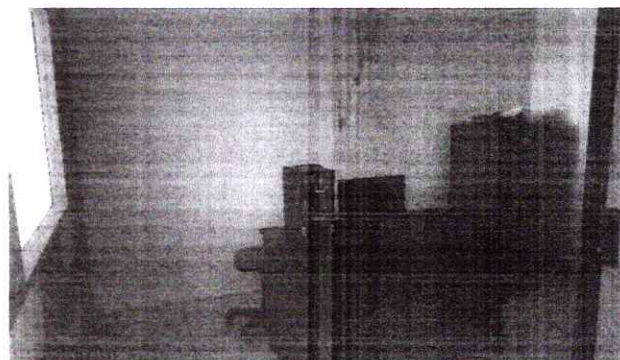
FOTO 05: VISTA INTERNA DO ESCRITÓRIO COM DIVISÓRIAS EM PVC.

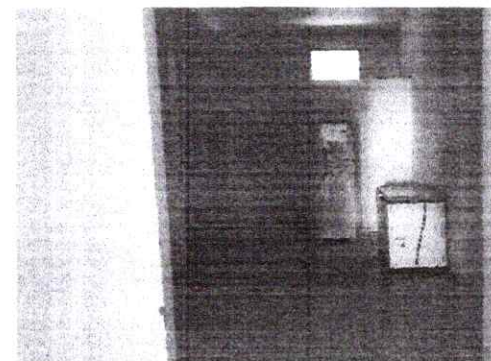
FOTO 06: VISTA DO ACESSO À ÁREA DOS FUNDOS DA EDIFICAÇÃO.

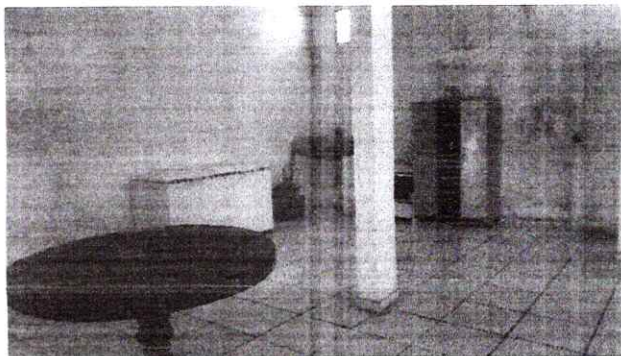
FOTO 07: VISTA INTERNA DA ÁREA DOS FUNDOS COM BANCADA E PIA INOX.

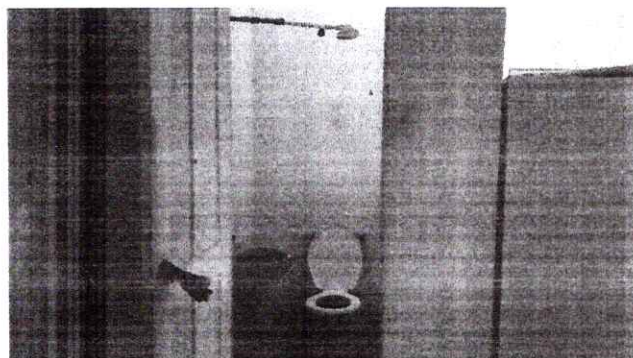
FOTO 08: VISTA DAS INSTALAÇÕES DO BANHEIRO.

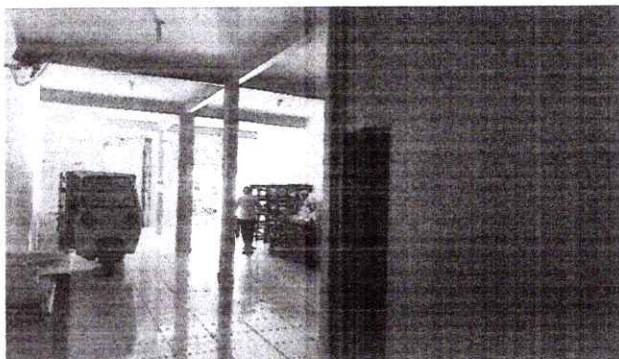
FOTO 09: VISTA GERAL INTERNA, SALÃO E À ESQUERDA PORTA DO ESCRITÓRIO.

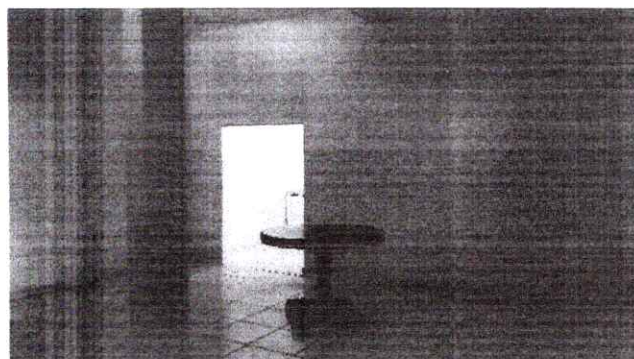
FOTO 10: VISTA DA ÁREA DOS FUNDOS CONTÉM UM BANHEIRO E ÁREA AMPLA COM BANCADA E PIA INOX.

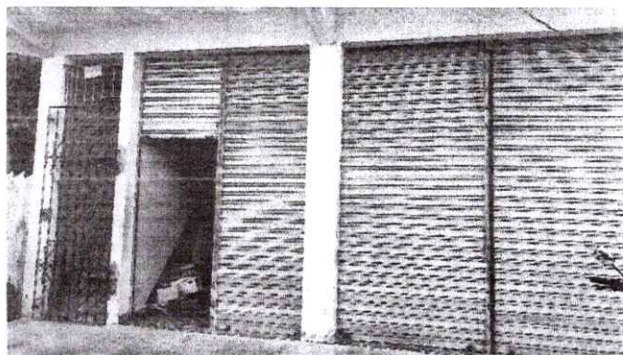
FOTO 01: VISTA DA FACHADA PRINCIPAL DA EDIFICAÇÃO.

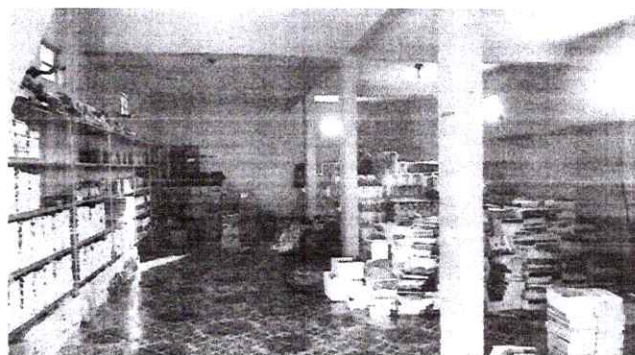
FOTO 02: DETALHE INTERNO APARTIR DA ENTRADA PRINCIPAL.

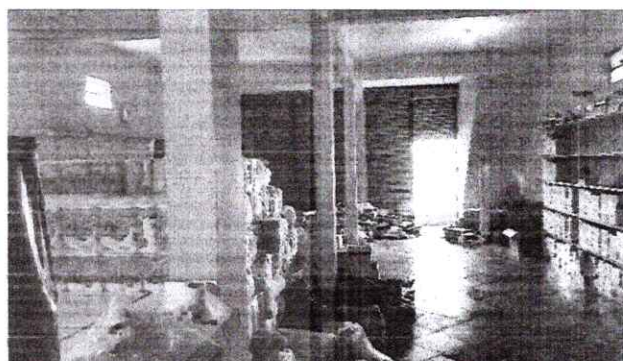
FOTO 03: DETALHE INTERNO VISTA DOS FUNDOS DA EDIFICAÇÃO.

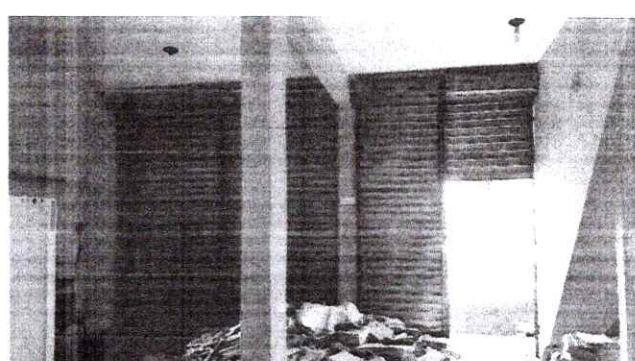
FOTO 04: VISTA INTERNA DO ACESSO A EDIFICAÇÃO.

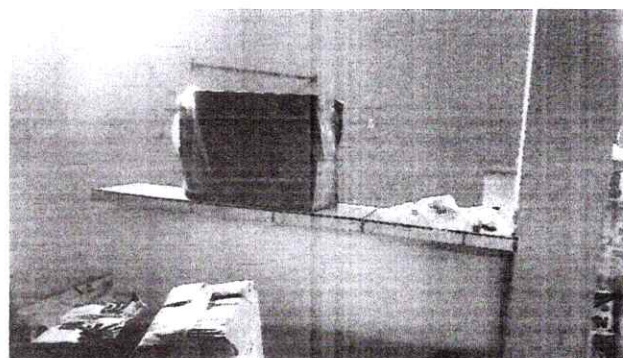
FOTO 05: VISTA INTERNA DOS FUNDOS COM BANCADA EM CONCRETO ARMADO.

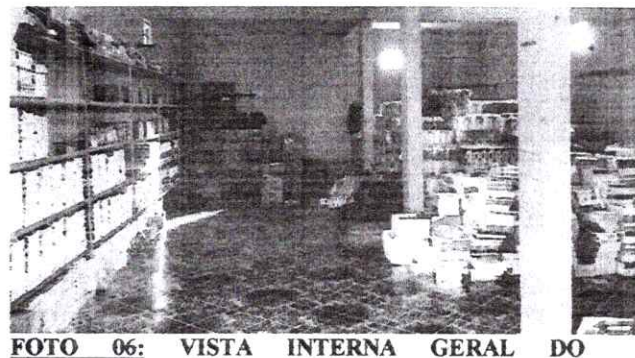
FOTO 06: VISTA INTERNA GERAL DO ESTABELECIMENTO TERREO.
