LEVANTAMENTO DA SITUAÇÃO ESCOLAR - LSE

ESTABELECIMENTO: ESCOLA M. E. F. JERÔNIMO MILHOMEN TAVARES, TODA EM ESTRUTURA EM CONCRETO ARMADO E FECHAMENTO EM ALVENARIA, CONSTITUÍDA COM 23 (VINTE E TRÊS) SALAS DE AULA, SECRETARIA, SALA DO PROINFO, SALA DOS PROFESSORES, SALA DA COORD. PEDAGÓGICA, SALA DE LEITURA, CIRCULAÇÕES, BANHEIROS COLETIVOS, COZINHA, DEPÓSITOS, REFEITÓRIOS E ALMOXARIFADO.

END: RUA HONÓRIO BASTOS S/N – B. SANTA MARIA - OEIRAS DO PARÁ.

RELATÓRIO FOTOGRÁFICO

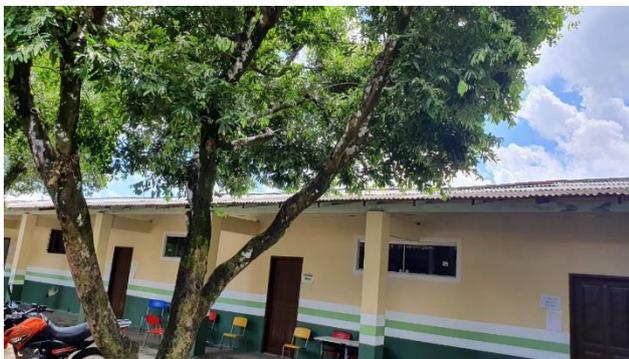
FOTO 01: VISTA DO BLOCO CENTRAL QUE APRESENTA MAIORES PROBLEMAS FÍSICOS.

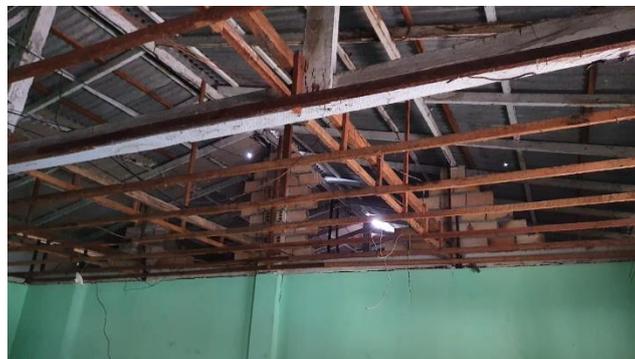
FOTO 02: VISTA INTERNA DO BLOCO CENTRAL, FORRO E COBERTURA DETERIORADO.

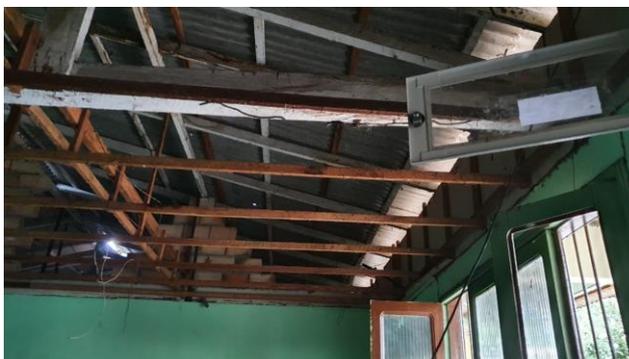
FOTO 03: DETALHE DA COBERTURA TODA DETERIORADA, INCLUSIVE FORRO E ELÉTRICA.

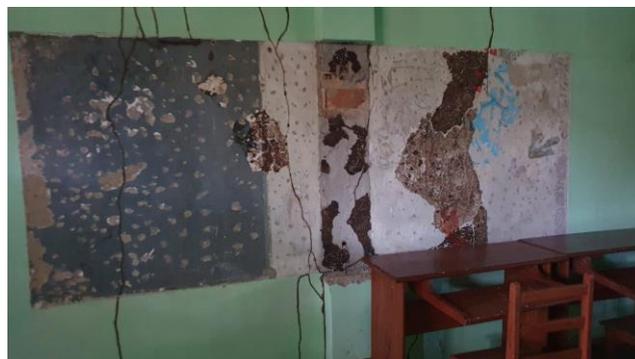
FOTO 04: DETALHE DE PARTE DA PAREDE INTERNA DETERIORADA, BLOCO ADMINISTRATIVO.

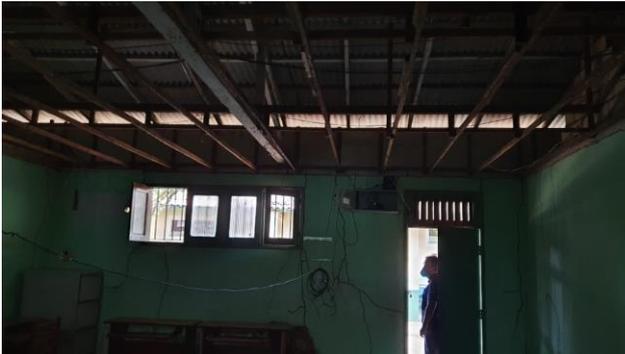
FOTO 05: VISTA INTERNA DA SALA DO PROINFO
NECESSITA DE REFORMA.

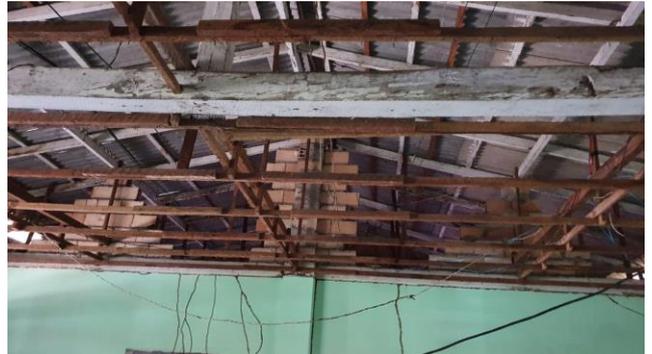
FOTO 06: VISTA DE PARTE DA COBERTURA SEM
FORRO, NECESSITA DE REFORMA.

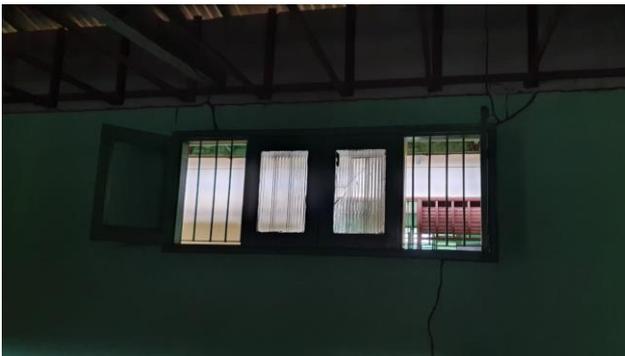
FOTO 07: VISTA INTERNA DA SALA DO PROINFO,
PRÉDIO NECESSITA SER REFORMADO.

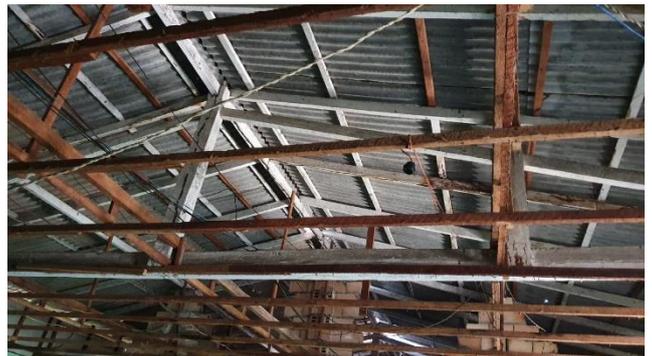
FOTO 08: VISTA SUPERIOR DE UMA DAS SALAS
DE AULA, A REFORMAR.

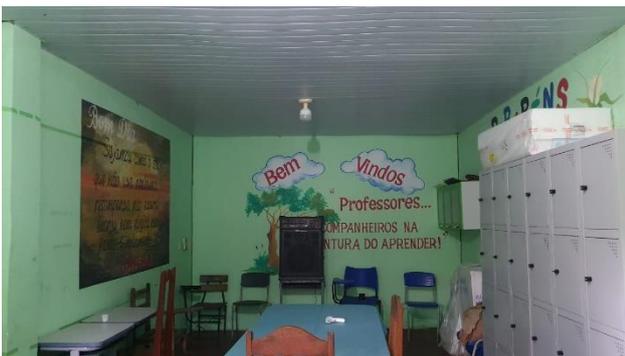
FOTO 09: VISTA INTERNA DA SALA DOS
PROFESSORES A REVITALIZAR.

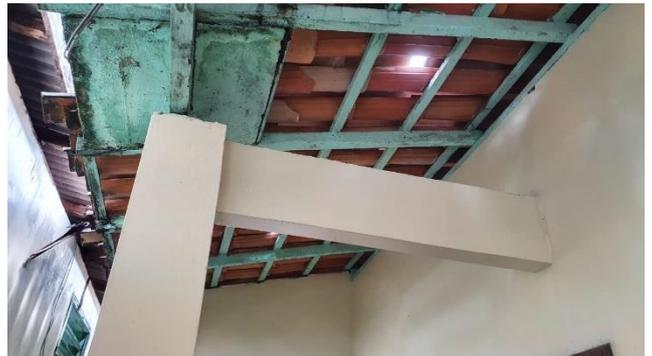
FOTO 10: VISTA EXTERNA DA CIRCULAÇÃO
COBERTURA A REVITALIZAR.

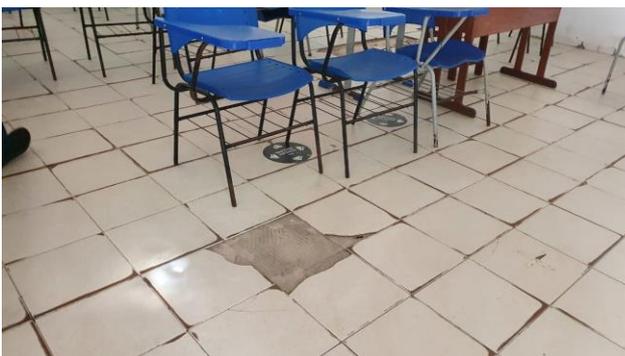
FOTO 11: VISTA INTERNA DE UMA SALA DE AULA
COM PISO A REVITALIZAR.

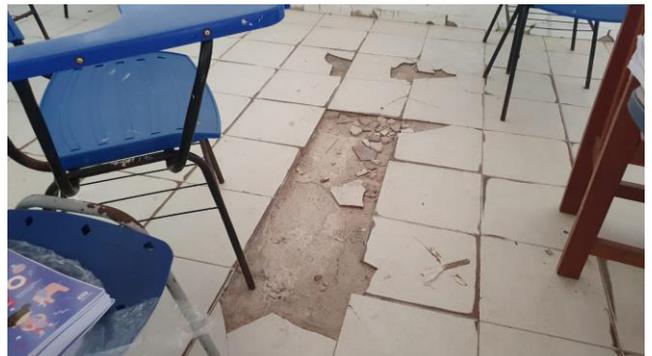
FOTO 12: VISTA DE PISO DETERIORADO A
REVITALIZAR.

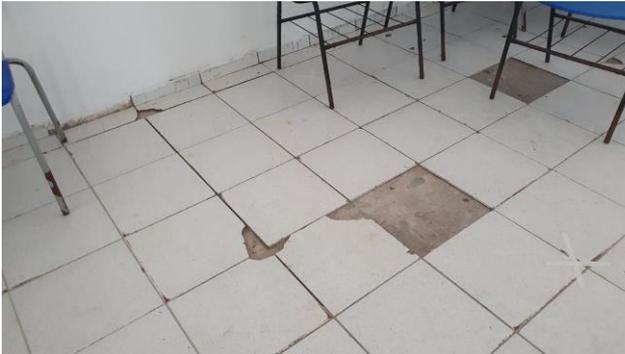
FOTO 13: VISTA DE PISO CERÂMICO A REVITALIZAR P/ KORODUR.

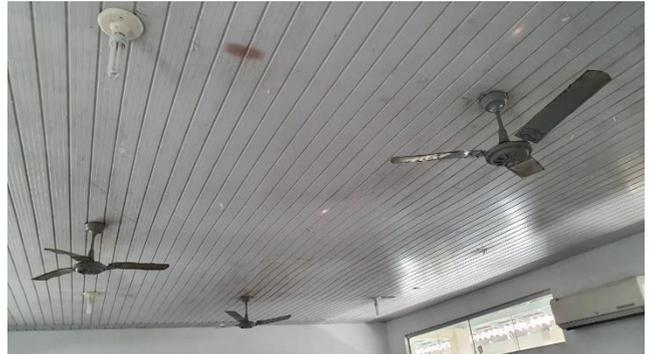
FOTO 14: VISTA INTERNA DE UMA DAS SALAS DE AULA, FORRO E ELÉTRICA A REVISAR.

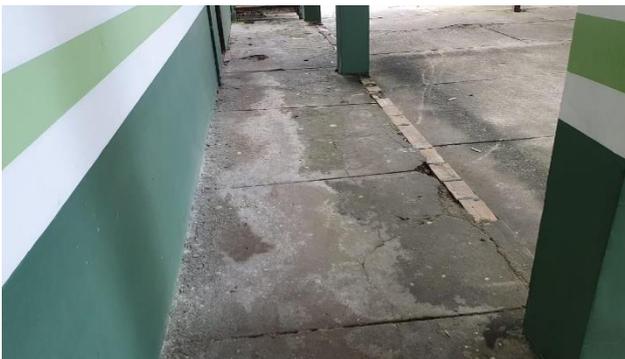
FOTO 15: DETALHE DA CALÇADA EXTERNA DO BLOCO CENTRAL (ADMINISTRATIVO).

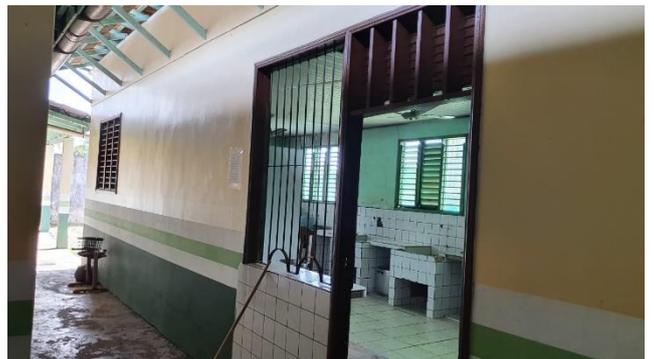
FOTO 16: VISTA DO ACESSO À COZINHA, NECESSITA SERVIÇOS DE REFORMA.

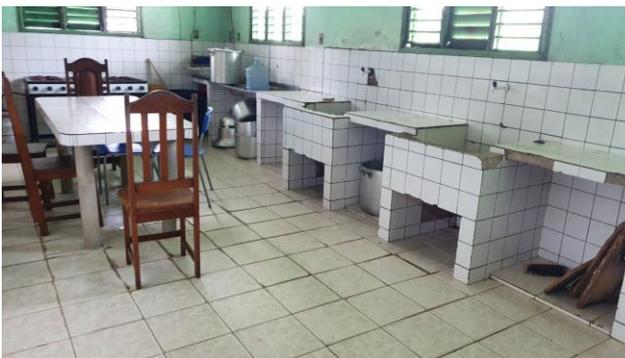
FOTO 17: VISTA INTERNA DA COZINHA A REFORMAR.

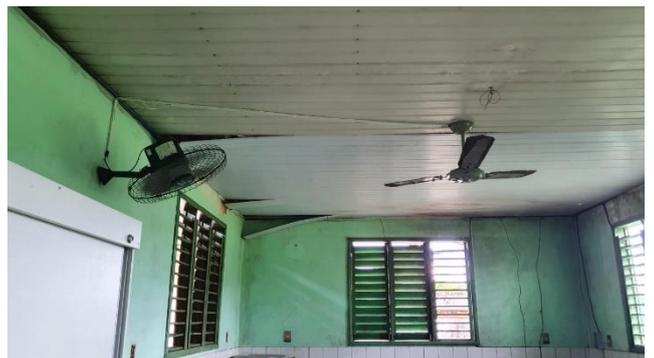
FOTO 18: VISTA DA COZINHA A REFORMA FORRO E INSTALAÇÕES.

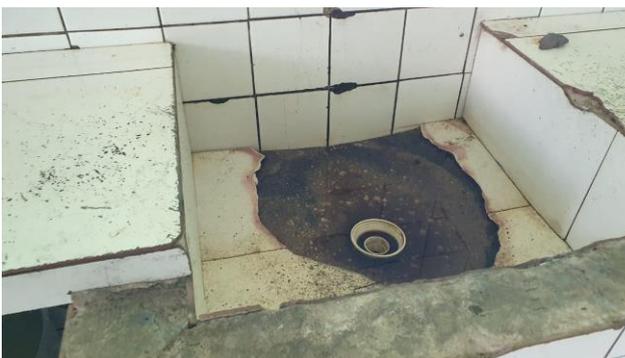
FOTO 19: VISTA DE PARTE DO TANQUE DE SERVIÇO A REFORMAR.

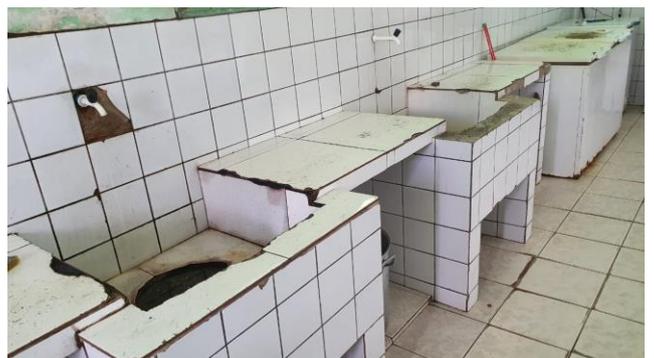
FOTO 20: VISTA DOS TANQUES EM ALVENARIA DA COZINHA A REFORMAR.

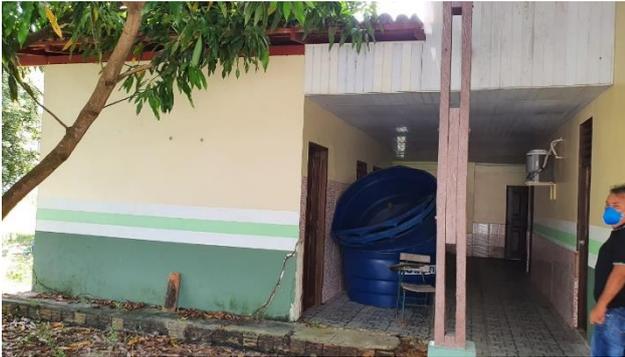
FOTO 21: VISTA DA ÁREA EXTERNA AOS BANHEIROS COLETIVO.

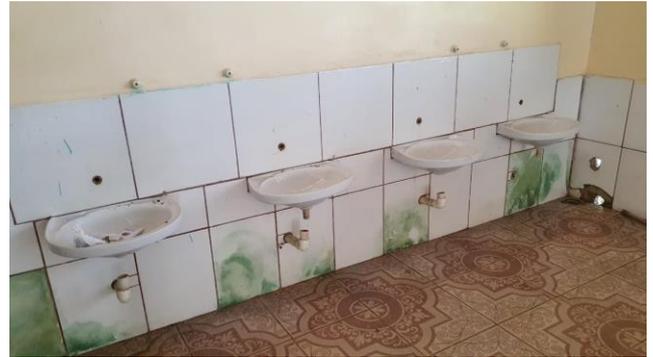
FOTO 22: VISTA DOS LAVATÓRIOS DO BANHEIRO INFANTIL A REVITALIZAR.

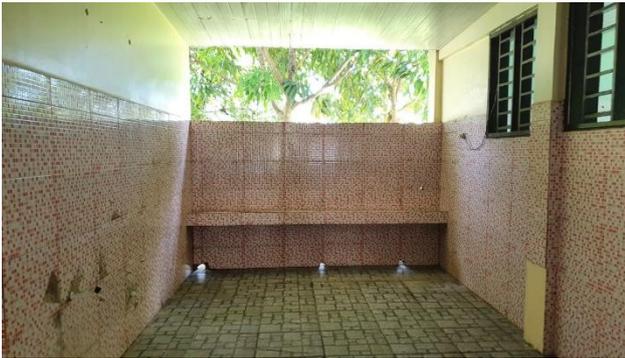
FOTO 23: DETALHE DA ÁREA DESTINADA AO BEBEDOURO.

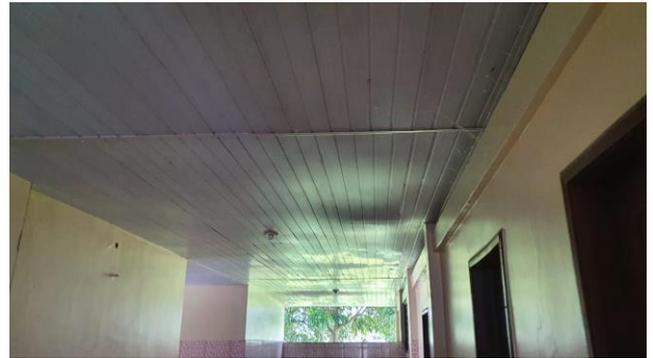
FOTO 24: VISTA DE PARTE DO FORRO PVC A REVITALIZAR.

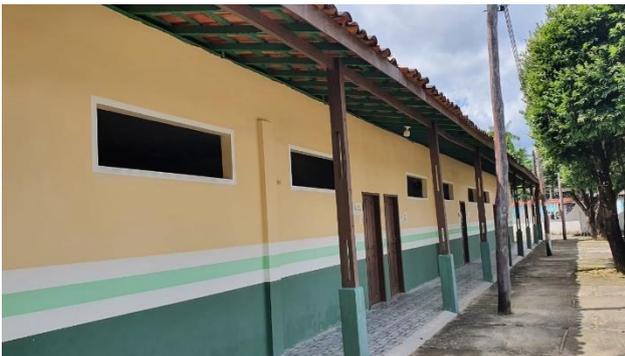
FOTO 25: VISTA DO BLOCO SEM ESQUADRIAS DE VIDRO, FALTA FORNECIMENTO E INSTALAÇÃO E TROCA DE PILARES DE MADEIRA P/ CONCRETO ARMADO.

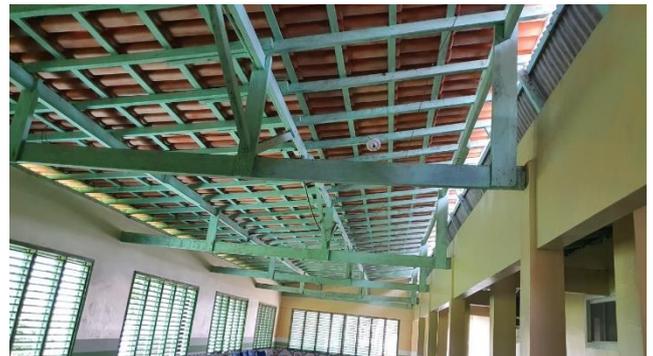
FOTO 26: VISTA DA COBERTURA DO REFEITÓRIO, NECESSITA DE REPAROS.

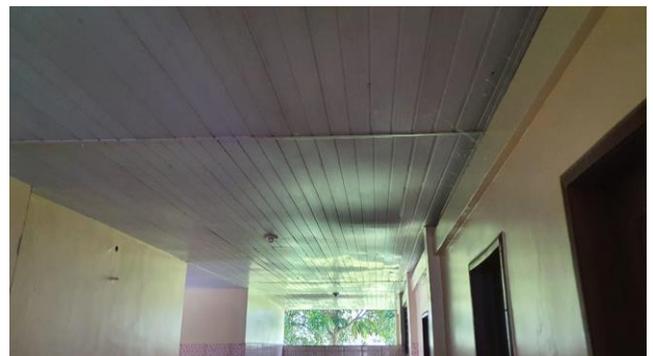
FOTO 28: VISTA DE FORRO PVC E INSTALAÇÕES ELÉTRICAS A SEREM REVISADAS.
