TERMO DE REFERÊNCIA

2.1 – O objeto do presente termo de referência é a contratação de empresa especializada para eventual Manutenção Preventiva e Corretiva com Reposição de Peças nos Veículos Oficiais e Equipamentos em atendimento as necessidades da Prefeitura Municipal de Oeiras do Pará, através das Secretarias e Fundos Municipais vinculados, cujas especificações e quantitativos encontram-se detalhadas neste Termo de Referência.

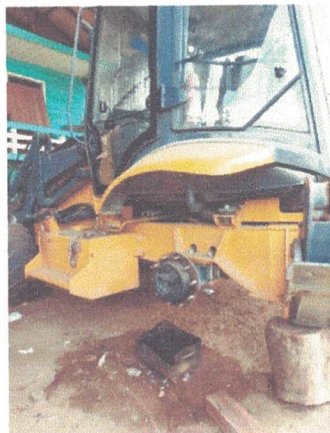
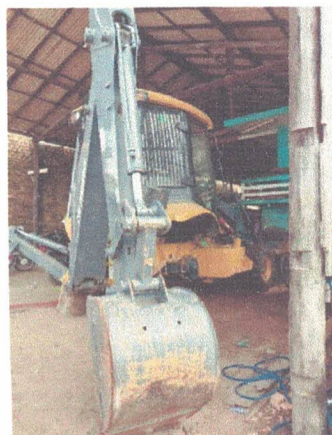
Figura 2 – Situação do equipamento Retroescavadeira XCMG XT870BR

Análise e Recomendações: O equipamento se encontra no galpão SEINFRA – Secretaria de Infraestrutura do município de Oeiras do Pará, sem funcionamento há 10 meses, pois necessita de manutenção corretiva nos cubos traseiros, instalação de bateria (pois o mesmo foi recebido sem bateria pela atual gestão), troca de todo o conjunto de filtros, óleo lubrificante, óleo hidráulico, filtro de ar interno, filtro de ar externo, filtro lubrificante, filtro de combustível, filtro separador de água/óleo, instalação de fixo do motor L/D, troca de pneus, revisão de todos os seus componentes mecânicos e elétricos e posteriormente plano de manutenção preventiva, assim como criação de check-list e termo de responsabilidade para o operador.

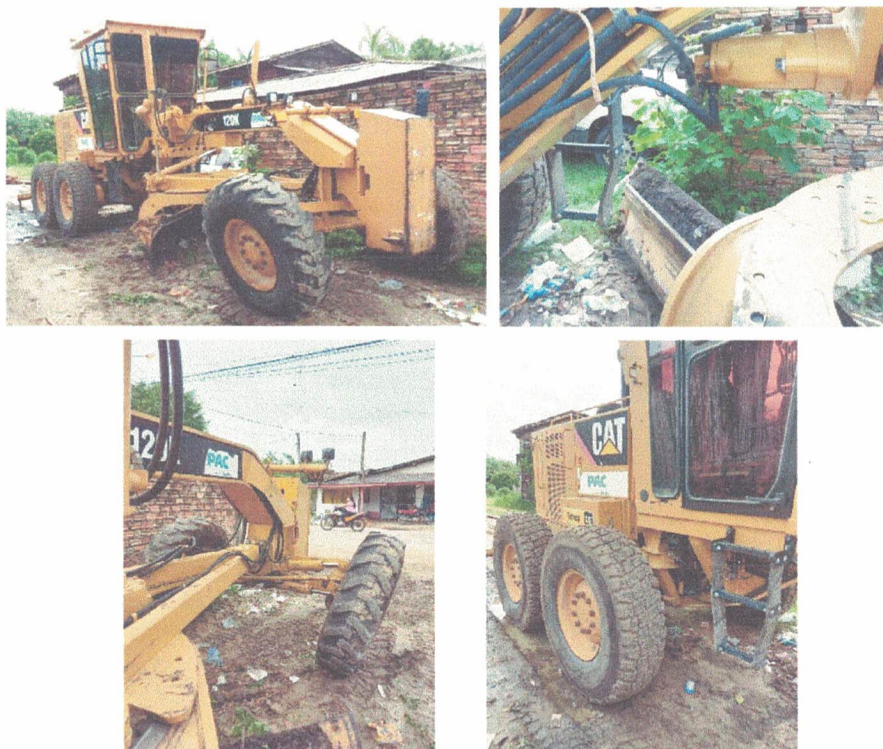
Figura 10 – Situação do equipamento MOTONIVELADORA CATERPILLAR 120K

Análise e Recomendações: O equipamento está em funcionamento, porém há necessidades de manutenções corretivas como, troca de óleo lubrificante, óleo hidráulico, filtro de ar interno, filtro de ar externo, filtro lubrificante, filtro de combustível, filtro separador de água/óleo, troca de todo o conjunto de pneus, troca de conexões hidráulicas com vazamento, lubrificação completa de todo equipamento assim como revisão mecânica e elétrica para posterior implantação de plano de manutenção preventiva, assim como criação de check-list termo de responsabilidade para o operador.

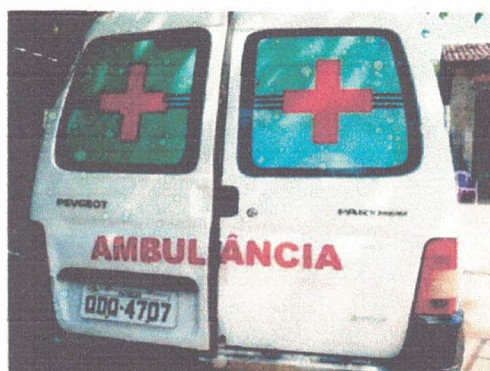
Figura 24 – Situação do equipamento AMBULÂNCIA – FURGÃO PEGOUT PARTINDER 2017

Análise e Recomendações: O equipamento está sem funcionamento, pois sofreu um acidente onde veio a capotar, necessita de uma revisão geral mecânica e elétrica de todos os componentes e análise com scanner técnico para correções de possíveis falhas. Necessita de uma revisão geral de toda a sua lataria externa e interna com o objetivo de restaurar os componentes danificados no capotamento. Foi verificado que há necessidades de manutenções corretivas como: troca de óleo lubrificante, óleo hidráulico da direção, filtro de ar, filtro lubrificante, filtro de combustível, troca do eixo traseiro, troca da junta do cabeçote, troca eixo traseiro, para-brisa, revisão em todo o sistema de ar condicionado, kit dos amortecedores traseiros, 2 pneus aro 14, conjunto completo de giroflex e sirene, pisca L/D dianteiro, retrovisor L/D e L/E, vidro da porta do L/D, lubrificação completa de todo equipamento.

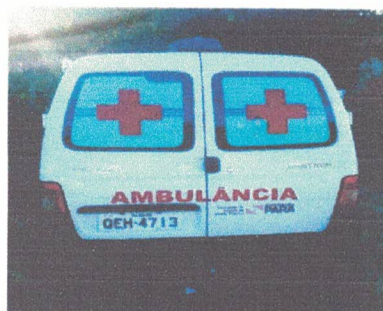
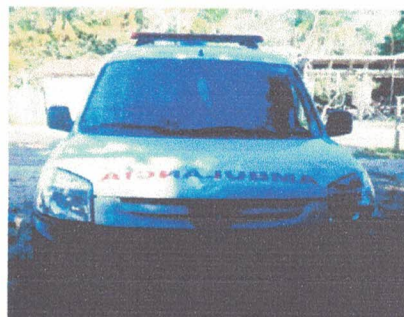
Figura 25 – Situação do equipamento AMBULÂNCIA – FURGÃO PEGOUT PARTINDER 2018

Análise e Recomendações: O equipamento está em pleno funcionamento, foi verificado que há necessidades de manutenções preventivas ao final de 6 meses, como: troca de óleo lubrificante, óleo hidráulico da direção, filtro de ar, filtro lubrificante, filtro de combustível, jogo de sapata traseira, troca da junta do cabeçote, 2 pneus, embuchamento do eixo traseiro, revisão e manutenção no sistema de ar condicionado, manutenção no motor de partida, análise com scanner técnico, lubrificação completa de todo equipamento e posterior implantação de plano de manutenção preventiva, assim como criação de check-list e termo de responsabilidade para o operador.

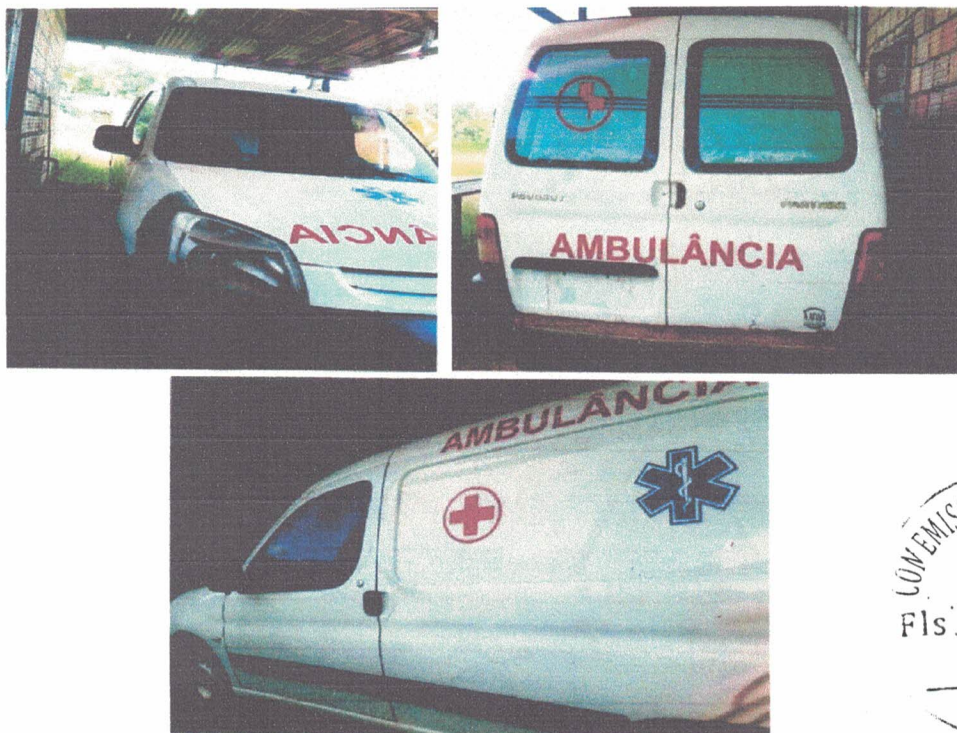
Figura 26 – Situação do equipamento AMBULÂNCIA – FURGÃO PEGOUT PARTINDER

Análise e Recomendações: O equipamento está em funcionamento, foi verificado que há necessidades de manutenções preventivas ao final de 6 meses. Há ainda a necessidades de manutenções corretivas como: troca de óleo lubrificante, óleo hidráulico da direção, filtro de ar, filtro lubrificante, filtro de combustível, troca da junta do cabeçote, amortecedores traseiros, 2 pneus aro 14, jogo de pastilha de freio dianteiro, jogo de sapata traseiro, revisão e manutenção no sistema de ar condicionado, manutenção no motor de partida, ventoinha, fechadura (maçaneta), ventilador/exaustor de teto, macaco de emergência, chave de roda, jogo de tapetes completo, manutenção no escapamento, retrovisores, análise com scanner técnico, lubrificação completa de todo equipamento e posterior implantação de plano de manutenção preventiva, assim como criação de check-list termo de responsabilidade para o operador.

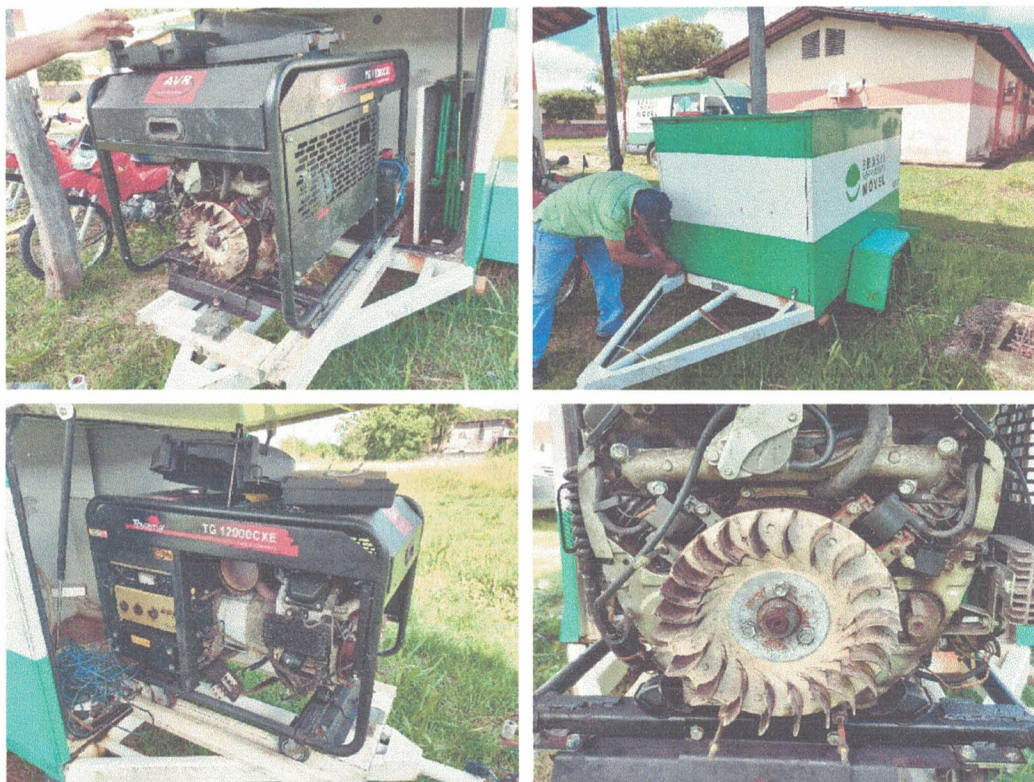
Figura 29 – Equipamento MOTOR GERADOR TOYAMA TG 12000CXE

Análise e Recomendações: O equipamento está sem funcionamento faz 7 meses, visto que há necessidades de manutenções corretivas como troca do reparo do carburador, troca de óleo lubrificante, óleo hidráulico, filtro de ar, filtro lubrificante, filtro de combustível, troca do motor de partida, troca do conjunto de válvulas, troca de bateria, lubrificação completa de todo equipamento e posterior implantação de plano de manutenção preventiva, assim como criação de check-list e termo de responsabilidade para o operador.

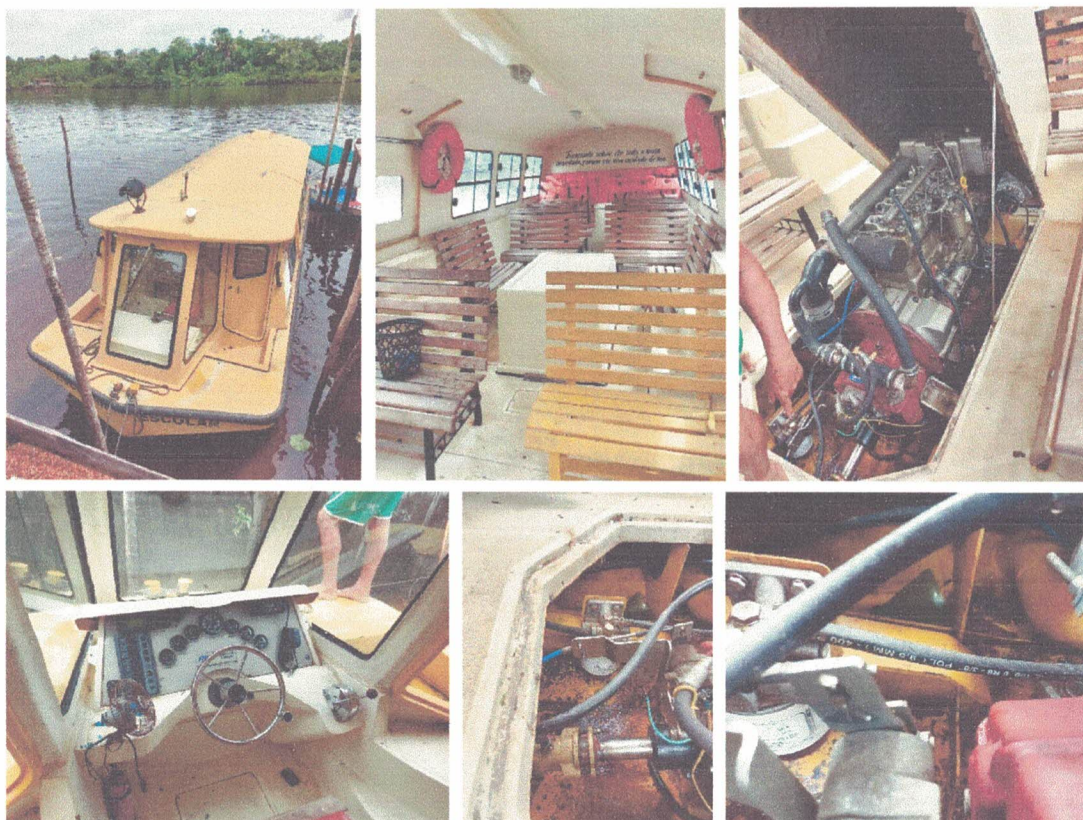
Figura 44 – Situação da embarcação 3 (Raimundo da Cruz Ribeiro)

Necessidades: Bateria 150A, conjunto de correias, cabo de atracação 24m, cabo de nylon para boia salva-vidas, Mangueira e alta pressão para combustível 3/8", 2 extintores 5kg ABC, palheta limpador do para-brisa, bomba de sucção de água, 1 vidro de janela, óleo lubrificante, óleo do revés, reativação dos sensores e alarmes de manutenção, assim como revisão mecânica e elétrica de todo o equipamento.

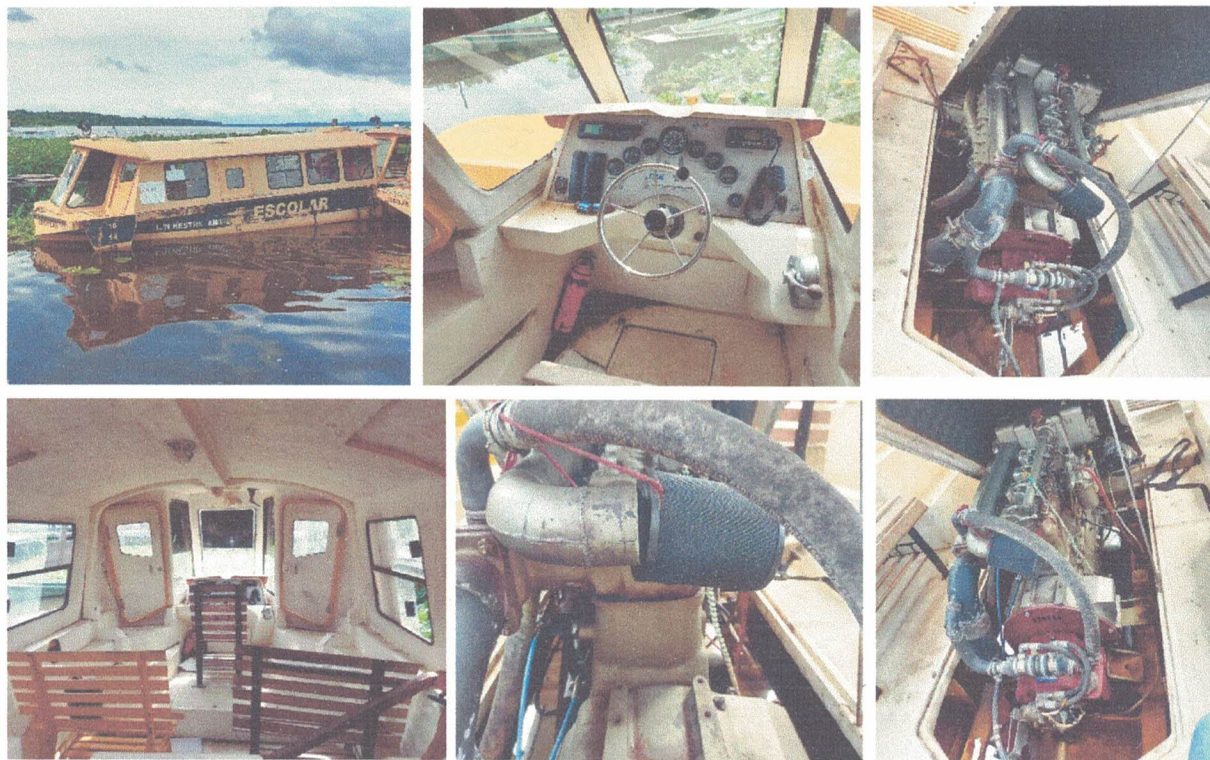
Figura 45 – Situação da Embarcação 4 (Mestre André)

Necessidades: Equipamento sem funcionamento há pelo menos 2 anos, há necessidades de troca de jogo de filtros completo, drenagem do cárter, bateria 150A, motor de partida, 5 vidros de janelas, revisão elétrica completa, revisão completa do motor, mangueira de alta pressão para combustível, reativação do sistema de mangueiras tanque-filtro racoll – sistema de alimentação, reativação dos sensores e alarmes de manutenção, cabo de nylon para boia salva-vidas, 2 extintores de 5kg (tipo ABC), lavagem do tanque de combustível, borracha anti-choque, reposição de óleo lubrificante.

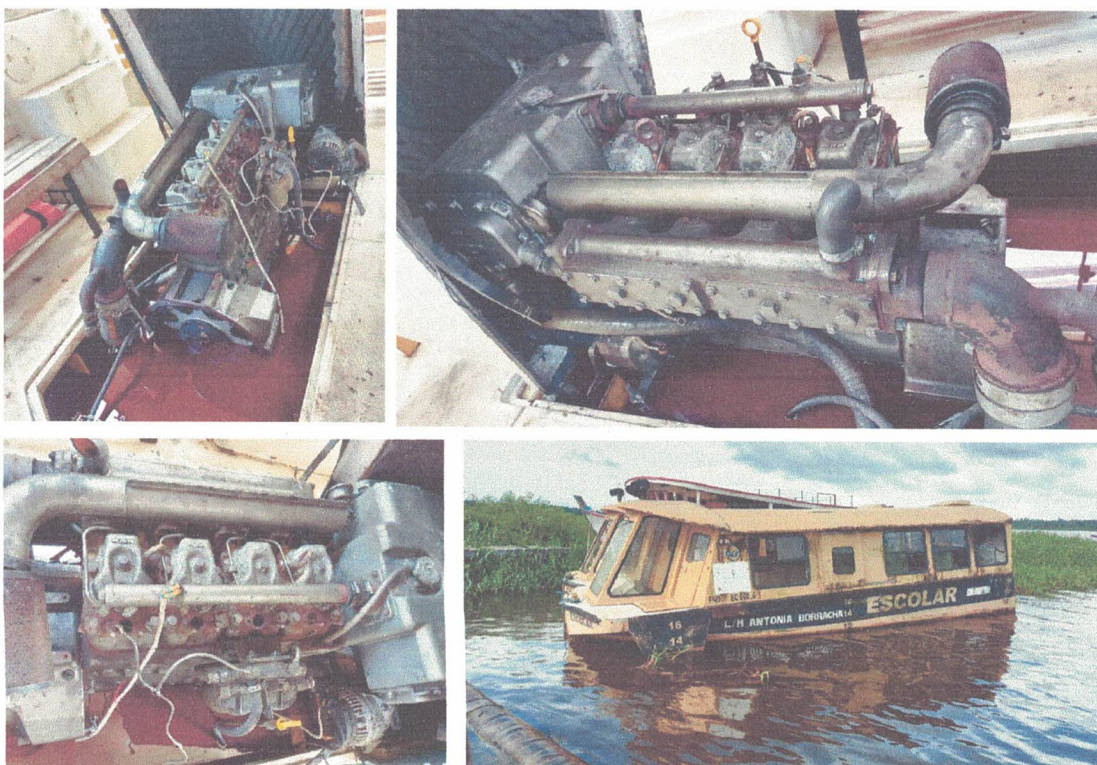
Figura 46 – Situação da embarcação (João V C Sabóia)

Necessidades: Equipamento sem funcionamento há pelo menos 3 anos, há necessidades de troca de vidro frontal, limpador de para brisa, motor com alta corrosão que pode ter comprometido totalmente seu interior e por conta disso há necessidades de troca de cabeçote do motor, bloco do motor, árvore de manivelas, bielas, pistões, conjunto de anéis de seguimento, conjunto de válvulas de admissão e escape, revés, motor de partida, bateria 150A, revisão elétrica completa, reativação dos sensores e alarmes de manutenção, bicos injetores, revisão completa do motor, bomba injetora, jogo de filtro completo, bomba de sucção de água, reativação do tanque de combustível ao filtro racoll, bomba d'água do motor, 2 extintores 5kg (tipo ABC), 3 vidros de janela, borracha anti-choque, revisão da fibra do lado esquerdo.

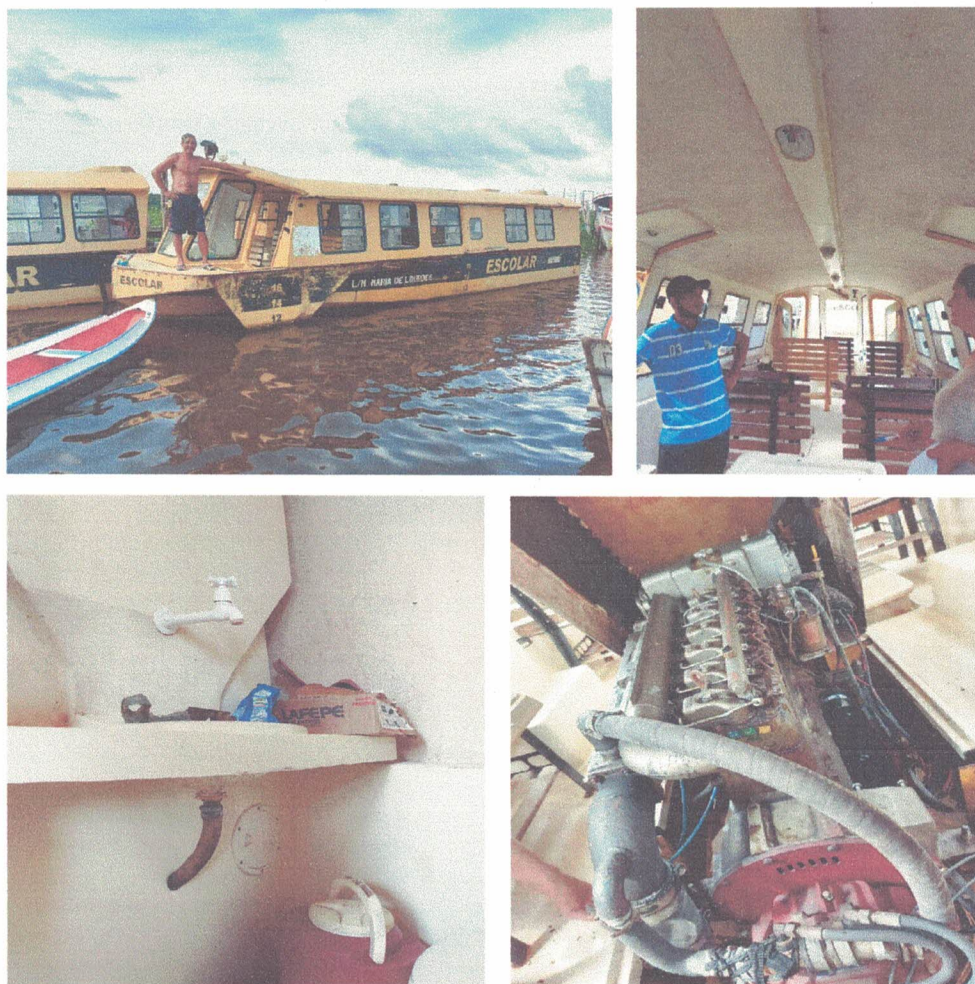
Figura 48 – Situação da embarcação 7 (Maria de Lourdes)

Necessidades: Equipamento em funcionamento precário, visto que há necessidades de revisão Elétrica completa, reativação dos sensores e alarmes de manutenção, Bômba d'água 12 V, Revisão do Leme, Jogo de filtros completo, Óleo lubrificante, Motor de partida, Extintor 5 kg ABC, Cabo para boia, reativação do tanque de combustível ao filtro racoll, Cabo de atracação, 8 vidros de janela, Torneira do banheiro, Manutenção dos bancos, Bateria 150 A, Borracha anti-choque, Limpador de para brisa, Fixação da tampa do motor.

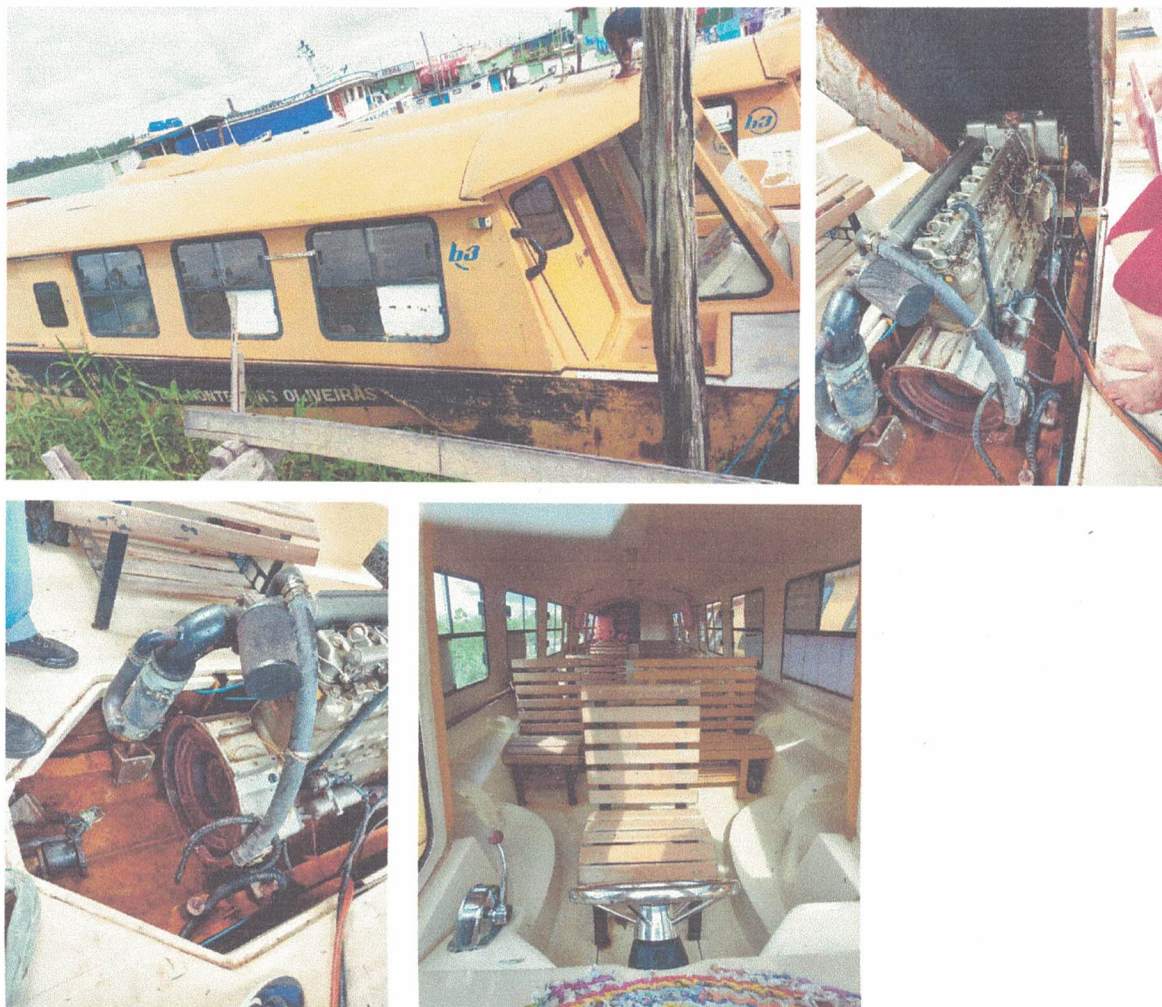
Figura 49 – Situação da embarcação 8 (Monte das Oliveiras)

Necessidades: Equipamento em funcionamento precário, há necessidades de instalação de revés, bomba de sucção de água, jogo de filtros completo, palheta limpador de para brisa, reativação dos sensores e alarmes de manutenção, reforma dos bancos, óleo lubrificante, reforma do banheiro, bateria 150A, reativação do tanque de combustível ao filtro racoll, revisão elétrica completa, cabo para boia, cabo de atracação, mangueira de alta pressão, 11 vidros de janela, 2 extintores 5 kg (tipo ABC), borracha anti-choque.

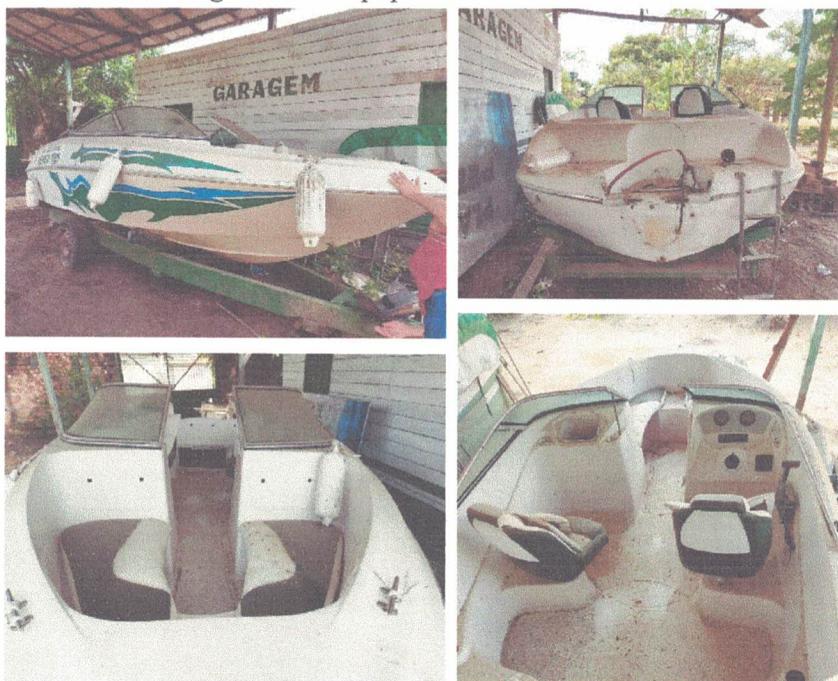
Figura 31 – Equipamento LANCHAS SEMED

Análise e Recomendações: O equipamento está sem funcionamento, visto que há necessidades de manutenções corretivas entre elas compra e instalação de motor de popa 90HP-115HP completo, instalação de caixa de direção completa com volante, revisão do sistema de controle remoto, cabo de direção, bateria, troca dos bancos que estão deteriorados, revisão e instalação de componentes elétricos da embarcação, revisão de casco da embarcação, bomba de sucção, lubrificação completa de todo equipamento e posterior implantação de plano de manutenção preventiva, assim como criação de check-list e termo de responsabilidade para o operador.
