## TERMO DE REFERÊNCIA

### 2 – OBJETO

2.1 – O objeto do presente termo de referência é a contratação de empresa especializada para eventual Manutenção Preventiva e Corretiva com Reposição de Peças nos Veículos Oficiais e Equipamentos em atendimento as necessidades da Prefeitura Municipal de Oeiras do Pará, através das Secretarias e Fundos Municipais vinculados, cujas especificações e quantitativos encontram-se detalhadas neste Termo de Referência.

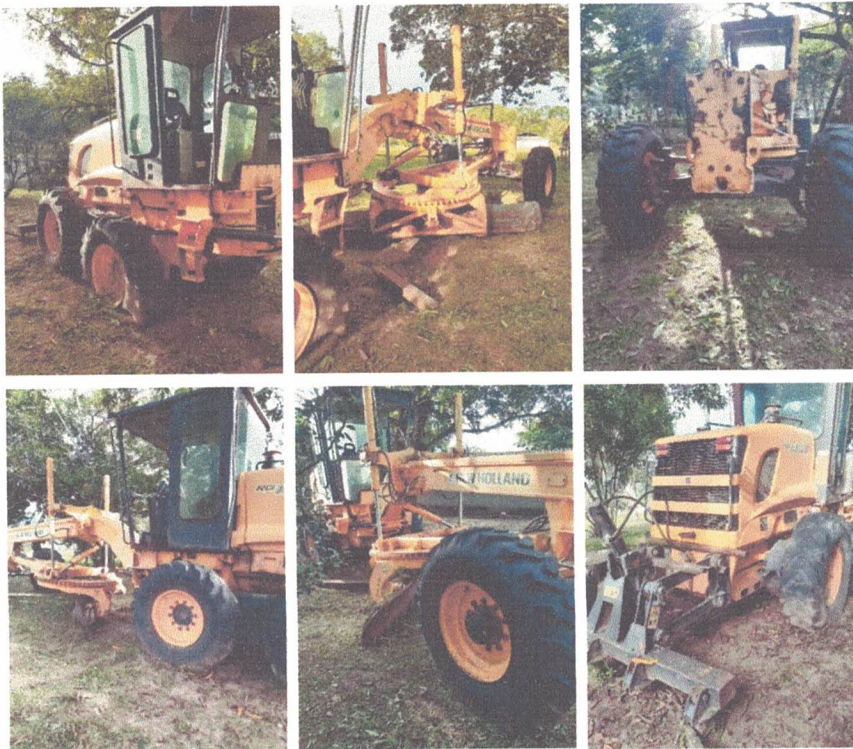
**Figura 1** – Situação do equipamento Motoniveladora New Holland RG140-B

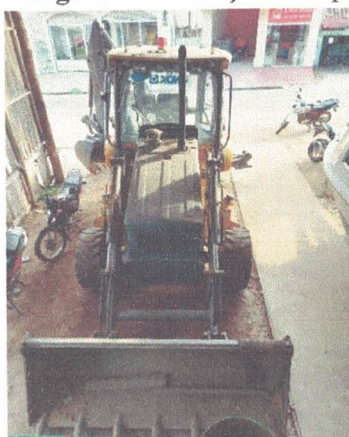
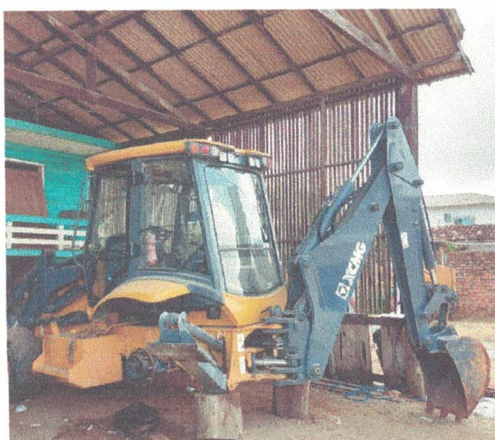
**Análise e Recomendações:** O equipamento se encontra no galpão SEINFRA – Secretaria de Infraestrutura do município de Oeiras do Pará, sem funcionamento há 10 meses, pois necessita de manutenção corretiva nos cubos traseiros, instalação de bateria (pois o mesmo foi recebido sem bateria pela atual gestão), troca de todo o conjunto de filtros, óleo lubrificante, óleo hidráulico, filtro de ar interno, filtro de ar externo, filtro lubrificante, filtro de combustível, filtro separador de água/óleo, instalação de fixo do motor L/D, troca de pneus, revisão de todos os seus componentes mecânicos e elétricos e posteriormente plano de manutenção preventiva, assim como criação de check-list e termo de responsabilidade para o operador.

**Figura 2** – Situação do equipamento Retroescavadeira XCMG XT870BR

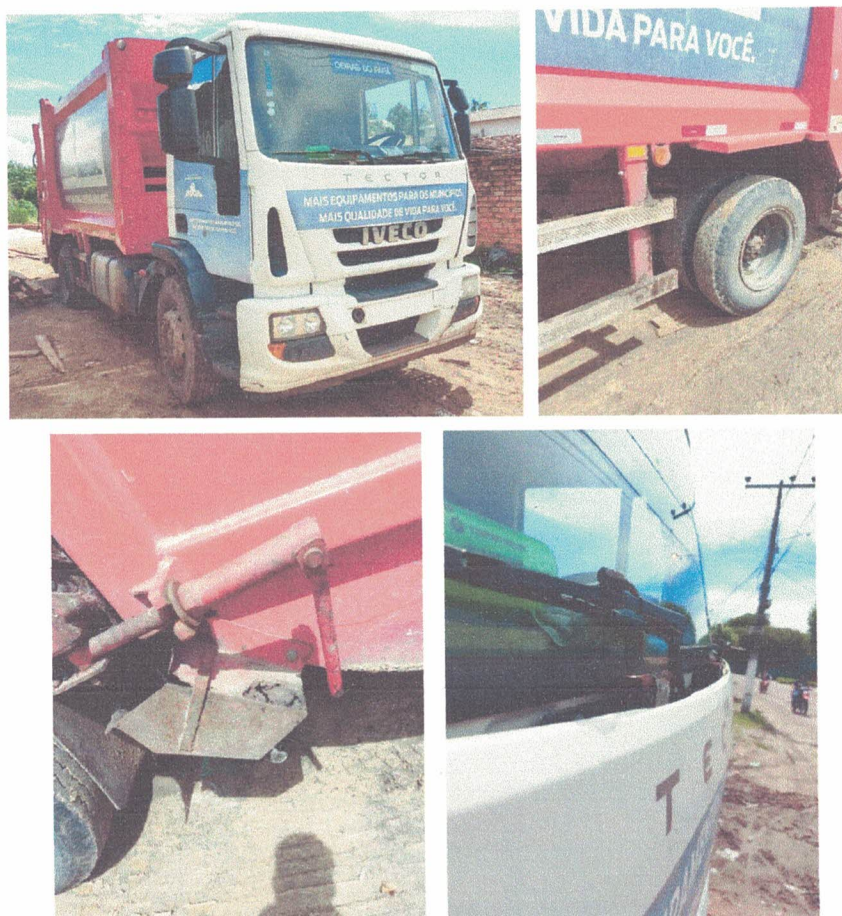
**Figura 3** – Situação do equipamento CAMINHÃO IVECO TECTOR 170E22 - 4x2 (COLETOR)

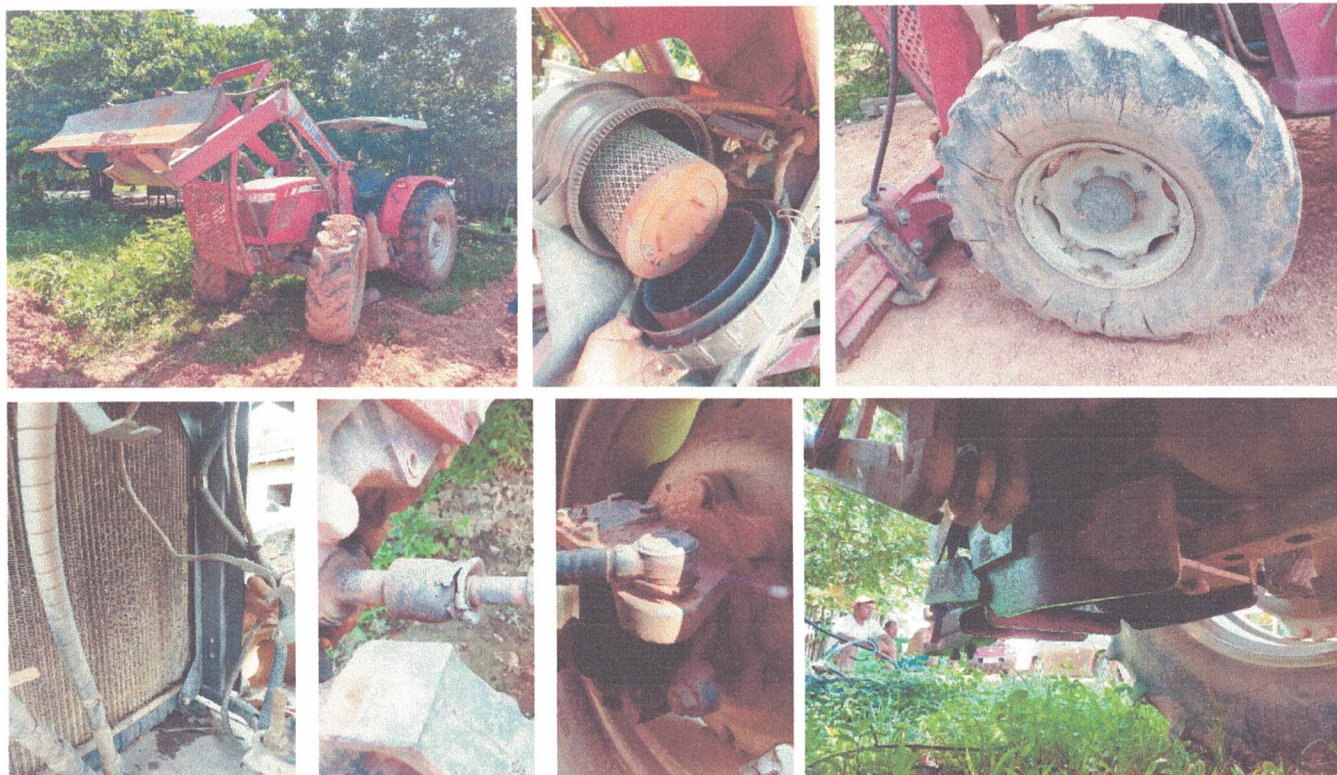
**Análise e Recomendações:** O equipamento está em funcionamento precário, visto que há necessidades de manutenções corretivas como troca de radiador que se encontra com vazamentos, equipamento sem bateria, vazamentos nos diferenciais dianteiro e traseiro, troca de óleo lubrificante, óleo hidráulico, filtro de ar interno, filtro de ar externo, filtro lubrificante, filtro de combustível, filtro separador de água/óleo, troca de todo o conjunto de pneus, ponteiras de direção, lubrificação completa de todo equipamento assim como revisão mecânica e elétrica para posterior implantação de plano de manutenção preventiva, assim como criação de checklist termo de responsabilidade para o operador.

**Figura 8** – Situação do equipamento TRATOR MASSEY FERGUSON 4275

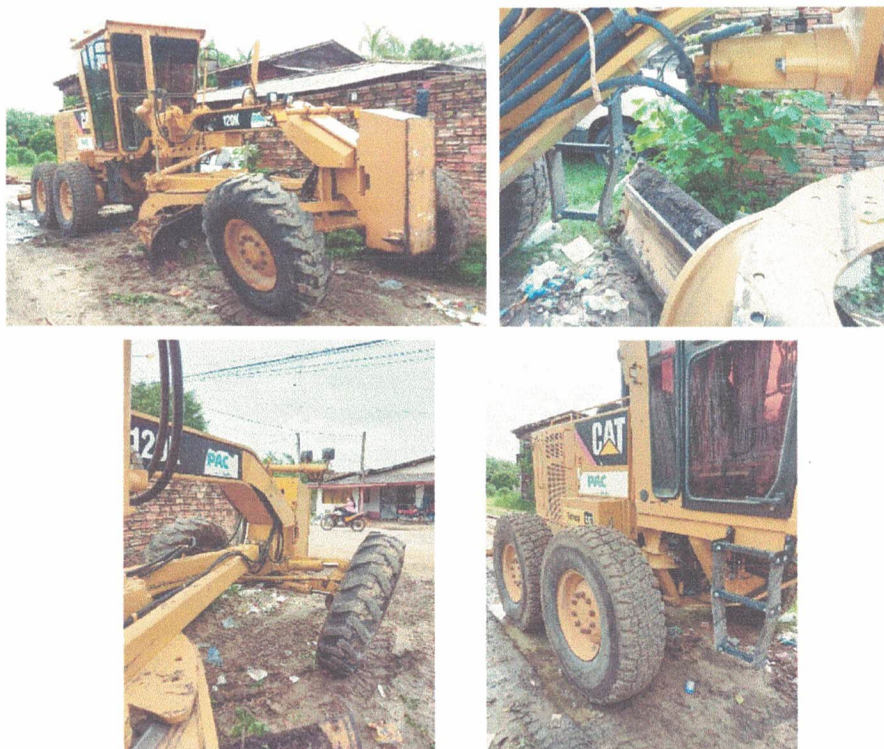
**Análise e Recomendações:** O equipamento está em funcionamento, porém há necessidades de manutenções corretivas como, troca de óleo lubrificante, óleo hidráulico, filtro de ar interno, filtro de ar externo, filtro lubrificante, filtro de combustível, filtro separador de água/óleo, troca de todo o conjunto de pneus, troca de conexões hidráulicas com vazamento, lubrificação completa de todo equipamento assim como revisão mecânica e elétrica para posterior implantação de plano de manutenção preventiva, assim como criação de check-list termo de responsabilidade para o operador.

**Figura 10** – Situação do equipamento MOTONIVELADORA CATERPILLAR 120K

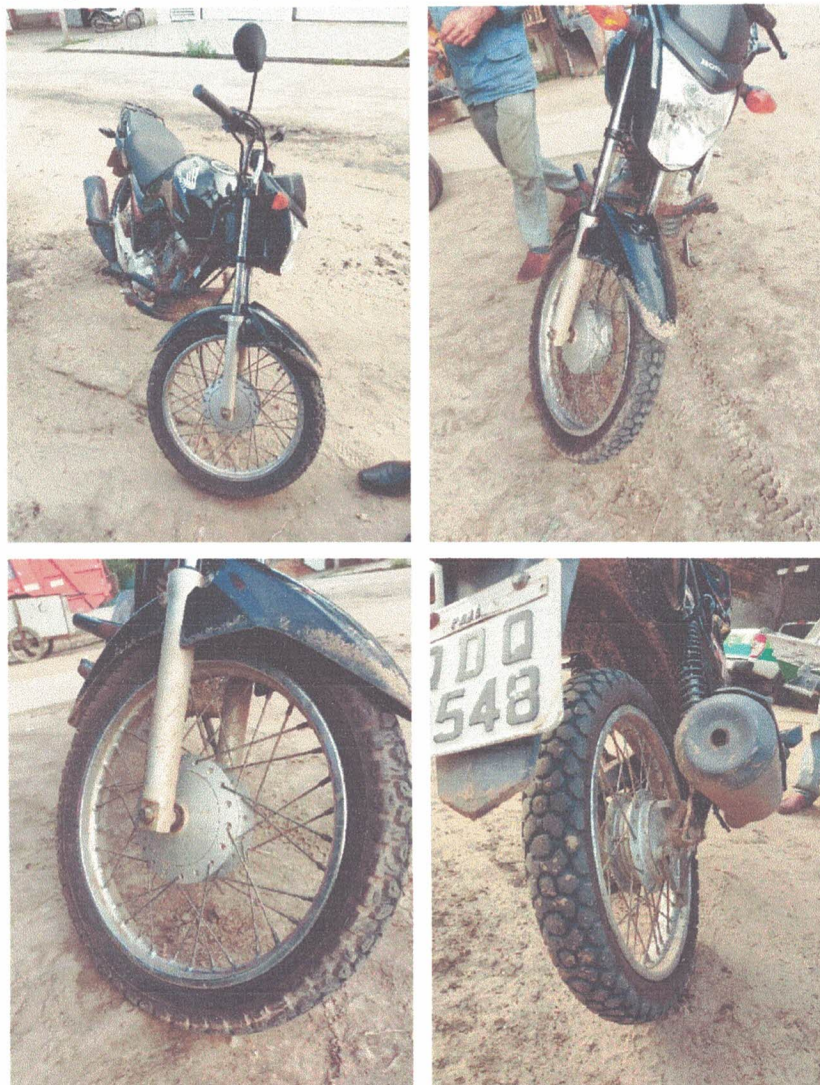
**Análise e Recomendações:** O equipamento está em funcionamento precário, pois há necessidades de manutenções corretivas como: troca de óleo lubrificante, bateria, vela de ignição, motor de partida, lona de freio dianteiro e traseiro kit de transmissão, conjunto de força do motor, lubrificação completa de todo equipamento, troca de pneus, assim como revisão elétrica para posterior implantação de plano de manutenção preventiva, assim como criação de check-list termo de responsabilidade para o operador.

**Figura 11 – Situação do equipamento HONDA/CG 160 START**

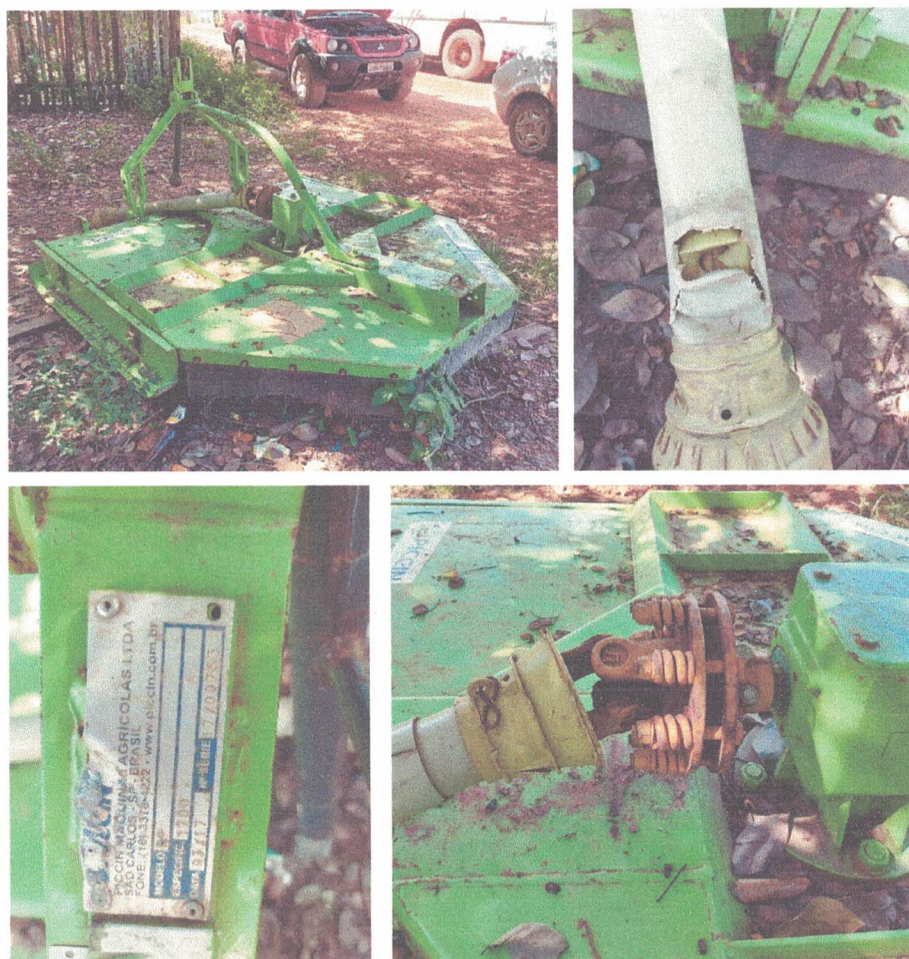
**Análise e Recomendações:** O equipamento está sem funcionamento, visto que há necessidades de manutenções corretivas como troca das facas, lubrificação completa de todo equipamento e posterior implantação de plano de manutenção preventiva, assim como criação de check-list termo de responsabilidade para o operador.

**Figura 15** – Situação do equipamento ROÇADEIRA RP 1700

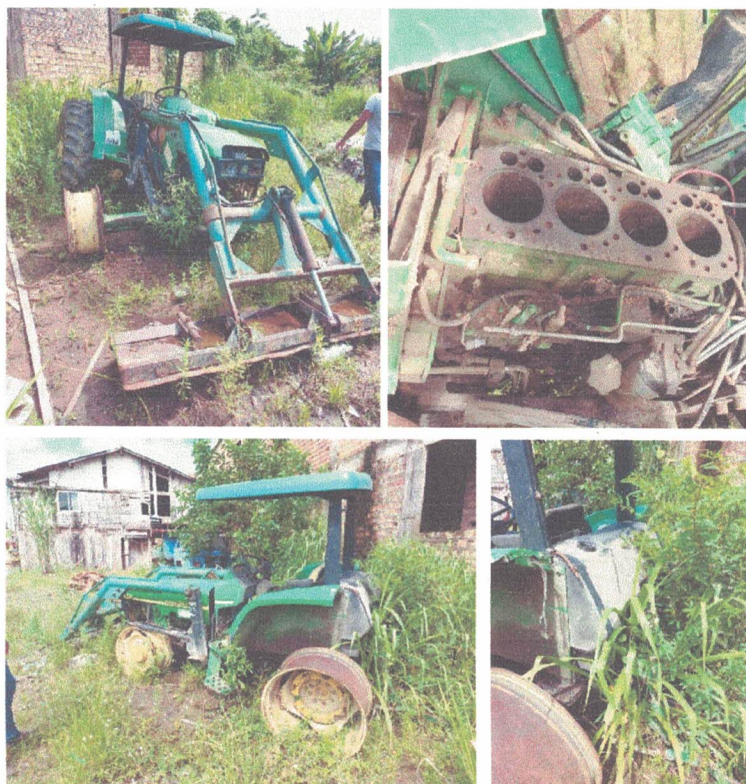
**Análise e Recomendações:** O equipamento está sem funcionamento há pelo menos 24 meses, visto que há necessidades de manutenções corretivas como troca de radiador que se encontra totalmente sem condições de uso, equipamento sem bateria, eixo dianteiro sucateado, vazamentos nos diferencial traseiro, troca de todo conjunto de rolamentos das rodas dianteiras e traseiras, troca de conjunto de rolamentos dos diferenciais, troca dos anéis de vedação dos cilindros de combustão, troca de kits de anéis dos cilindros do motor, troca de lâmina, troca de escarificador da lâmina, troca de óleo lubrificante, óleo hidráulico, filtro de ar interno, filtro de ar externo, filtro lubrificante, filtro de combustível, filtro separador de água/óleo, troca de todo o conjunto de pneus, ponteiras de direção, lubrificação completa de todo equipamento assim como revisão mecânica e elétrica para posterior implantação de plano de manutenção preventiva, assim como criação de check-list termo de responsabilidade para o operador.

**Figura 16** – Situação do equipamento JOHN DEERE 5705

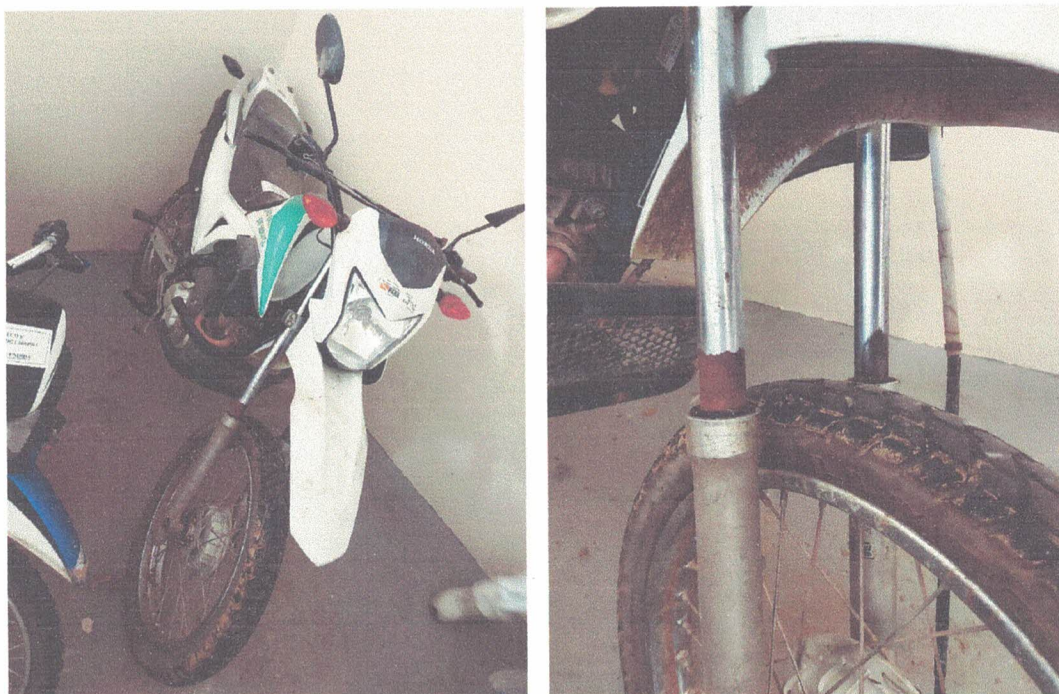
**Análise e Recomendações:** O equipamento está sem funcionamento, visto que o mesmo sofreu um acidente e há necessidades de manutenções corretivas como, troca de conjunto de bengala, troca de óleo lubrificante, bateria, vela de ignição, motor de partida, kit de transmissão, conjunto de força do motor, lubrificação completa de todo equipamento, troca de lonas de freio traseiro e dianteiro, rolamentos das rodas traseira e dianteira, troca do disco de embreagem, molas do amortecedor dianteiro, retrovisores, troca de pneus, assim como revisão elétrica para posterior implantação de plano de manutenção preventiva, assim como criação de check-list termo de responsabilidade para o operador.

**Figura 19** – Situação do equipamento HONDA BROS 160CC

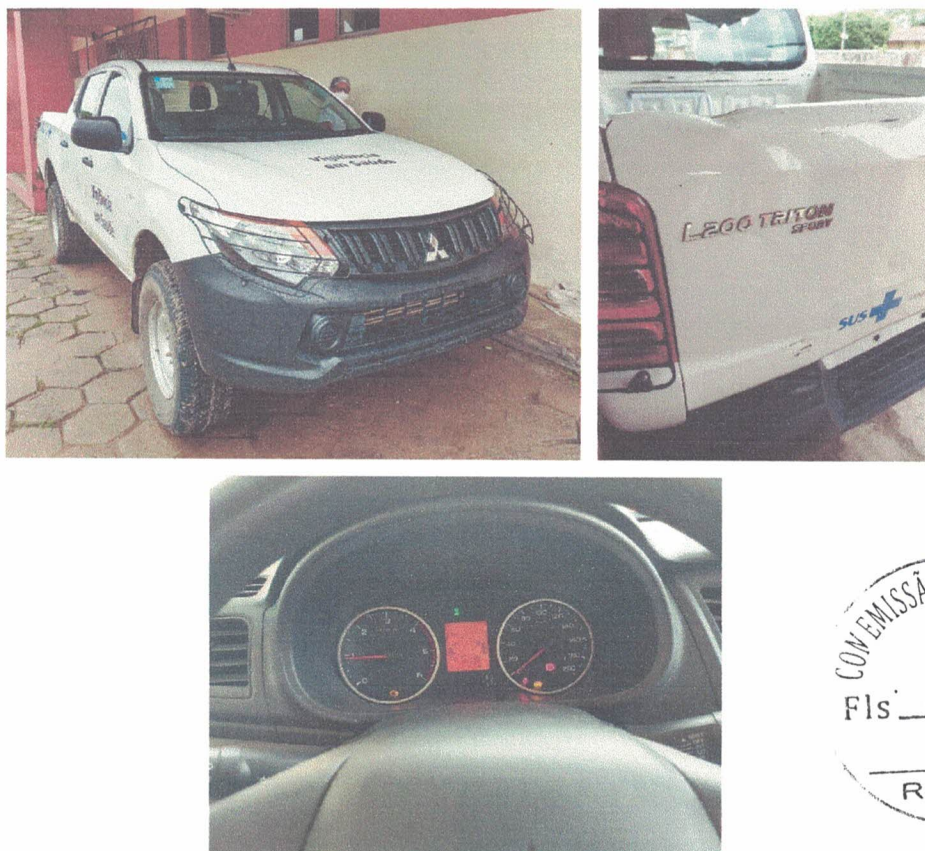
**Análise e Recomendações:** O equipamento está em pleno funcionamento, foi verificado que há necessidades de manutenções corretivas como troca de óleo lubrificante, óleo hidráulico, filtro de ar, filtro lubrificante, filtro de combustível, manutenção no sistema 4x4, análise com scanner técnico, lubrificação completa de todo equipamento e posterior implantação de plano de manutenção preventiva, assim como criação de check-list termo de responsabilidade para o operador.

**Figura 20** – Situação do equipamento CAMINHONETE MITSUBISHI L200 4X4 2019

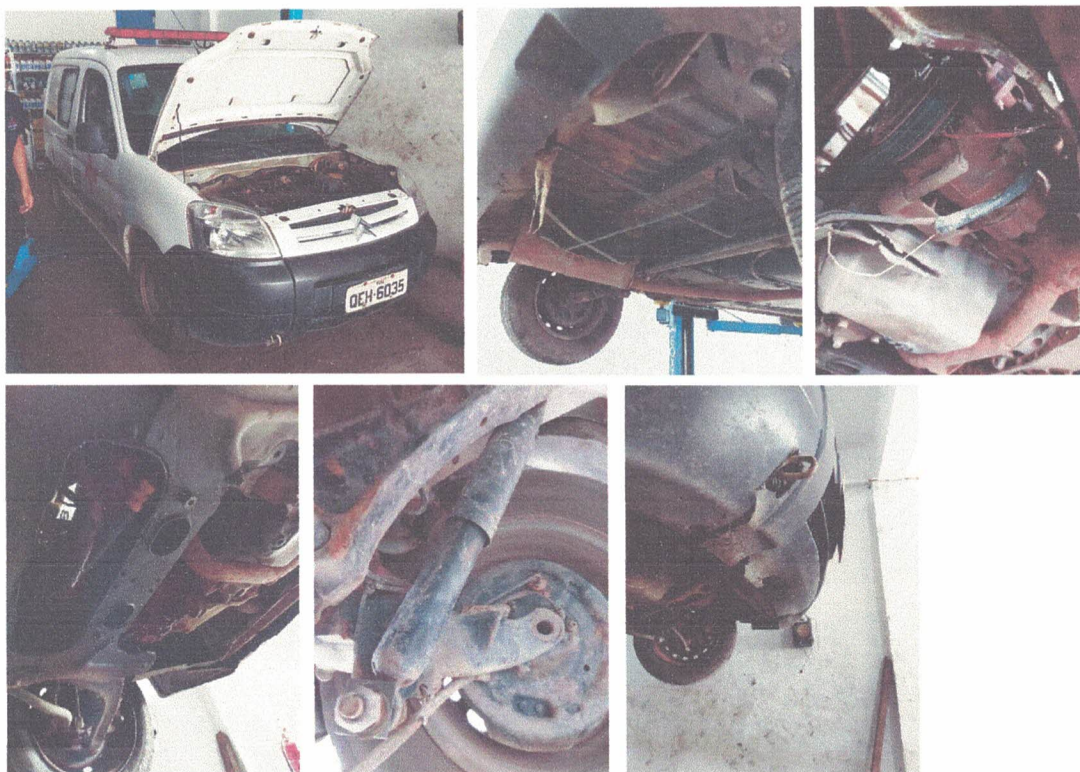
**Análise e Recomendações:** O equipamento está em funcionamento, porém há necessidades de manutenções preventivas como troca de filtro antipólem, alinhamento balanceamento, óleo lubrificante, óleo hidráulico, filtro de ar, filtro lubrificante, filtro de combustível, pneus, correção de vazamentos no motor e câmbio, lubrificação completa de todo equipamento, lavagem e higienização interna e externa do veículo e posterior implantação de plano de manutenção preventiva, assim como criação de check-list e termo de responsabilidade para o operador.

**Figura 22** – Situação do equipamento AMBULÂNCIA – FURGÃO CITROEN BERLINGO 2018

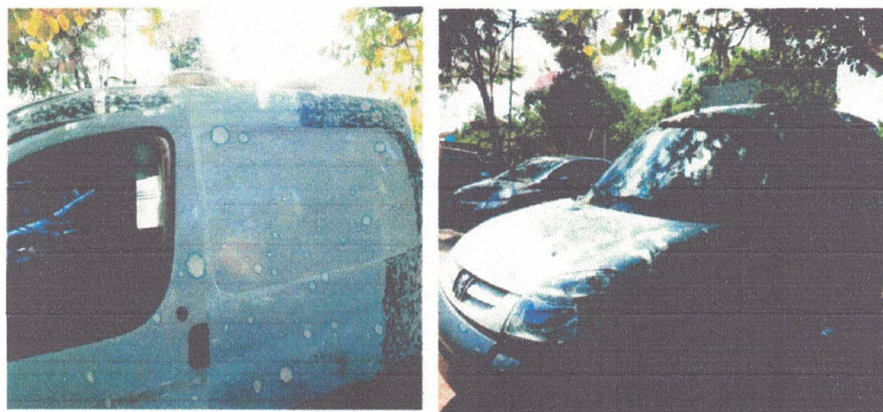
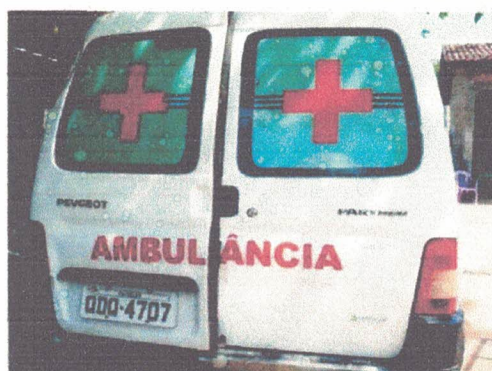
**Análise e Recomendações:** O equipamento está sem funcionamento, pois sofreu um acidente onde veio a capotar, necessita de uma revisão geral mecânica e elétrica de todos os componentes e análise com scanner técnico para correções de possíveis falhas. Necessita de uma revisão geral de toda a sua lataria externa e interna com o objetivo de restaurar os componentes danificados no capotamento. Foi verificado que há necessidades de manutenções corretivas como: troca de óleo lubrificante, óleo hidráulico da direção, filtro de ar, filtro lubrificante, filtro de combustível, troca do eixo traseiro, troca da junta do cabeçote, troca eixo traseiro, para-brisa, revisão em todo o sistema de ar condicionado, kit dos amortecedores traseiros, 2 pneus aro 14, conjunto completo de giroflex e sirene, pisca L/D dianteiro, retrovisor L/D e L/E, vidro da porta do L/D, lubrificação completa de todo equipamento.

**Figura 24** – Situação do equipamento AMBULÂNCIA – FURGÃO PEGOUT PARTINDER 2017

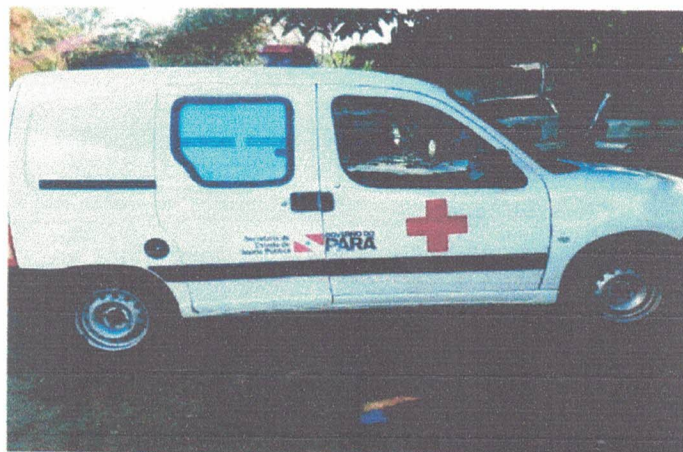
**Análise e Recomendações:** O equipamento está em pleno funcionamento, foi verificado que há necessidades de manutenções preventivas ao final de 6 meses, como: troca de óleo lubrificante, óleo hidráulico da direção, filtro de ar, filtro lubrificante, filtro de combustível, jogo de sapata traseira, troca da junta do cabeçote, 2 pneus, embuchamento do eixo traseiro, revisão e manutenção no sistema de ar condicionado, manutenção no motor de partida, análise com scanner técnico, lubrificação completa de todo equipamento e posterior implantação de plano de manutenção preventiva, assim como criação de check-list e termo de responsabilidade para o operador.

**Figura 25** – Situação do equipamento AMBULÂNCIA – FURGÃO PEGOUT PARTINDER 2018

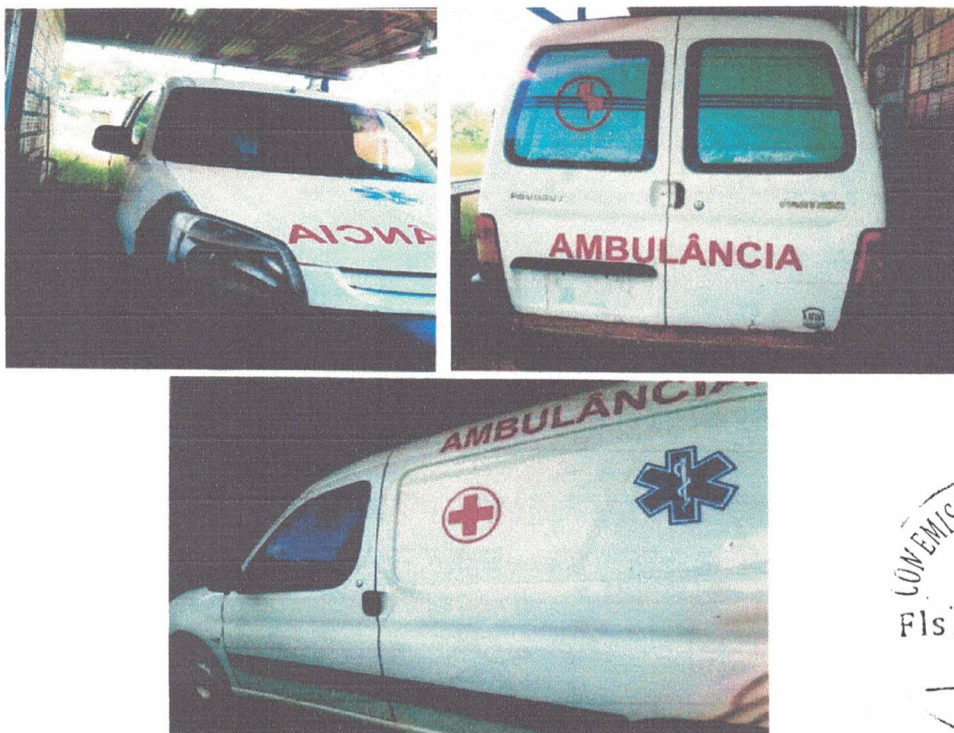
**Análise e Recomendações:** O equipamento está em funcionamento, foi verificado que há necessidades de manutenções preventivas ao final de 6 meses. Há ainda a necessidades de manutenções corretivas como: troca de óleo lubrificante, óleo hidráulico da direção, filtro de ar, filtro lubrificante, filtro de combustível, troca da junta do cabeçote, amortecedores traseiros, 2 pneus aro 14, jogo de pastilha de freio dianteiro, jogo de sapata traseiro, revisão e manutenção no sistema de ar condicionado, manutenção no motor de partida, ventoinha, fechadura (maçaneta), ventilador/exaustor de teto, macaco de emergência, chave de roda, jogo de tapetes completo, manutenção no escapamento, retrovisores, análise com scanner técnico, lubrificação completa de todo equipamento e posterior implantação de plano de manutenção preventiva, assim como criação de check-list termo de responsabilidade para o operador.

**Figura 26** – Situação do equipamento AMBULÂNCIA – FURGÃO PEGOUT PARTINDER

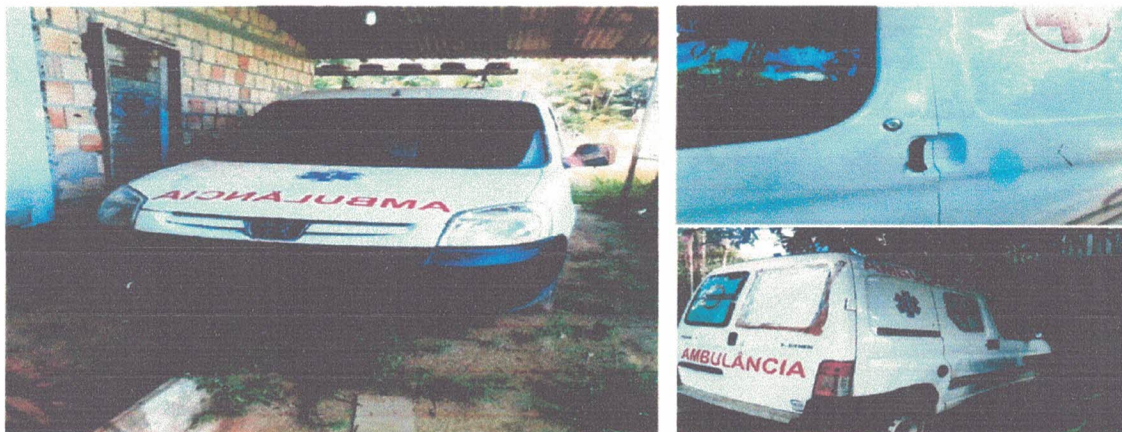
**Análise e Recomendações:** O equipamento está em funcionamento, foi verificado que há necessidades de manutenções preventivas ao final de cada 6 meses. Há ainda a necessidades de manutenções corretivas como: troca de óleo lubrificante, óleo hidráulico da direção, filtro de ar, filtro lubrificante, filtro de combustível, troca da junta do cabeçote, amortecedores traseiros, 4 pneus aro 14, 2 rodas aro 14, jogo de pastilha de freio dianteiro, jogo de sapata traseiro, revisão e manutenção no sistema de ar condicionado, análise com scanner técnico, lubrificação completa de todo equipamento e posterior implantação de plano de manutenção preventiva, assim como criação de check-list termo de responsabilidade para o operador.

**Figura 27** – Situação do equipamento AMBULÂNCIA – FURGÃO PEGOUT PARTINDER

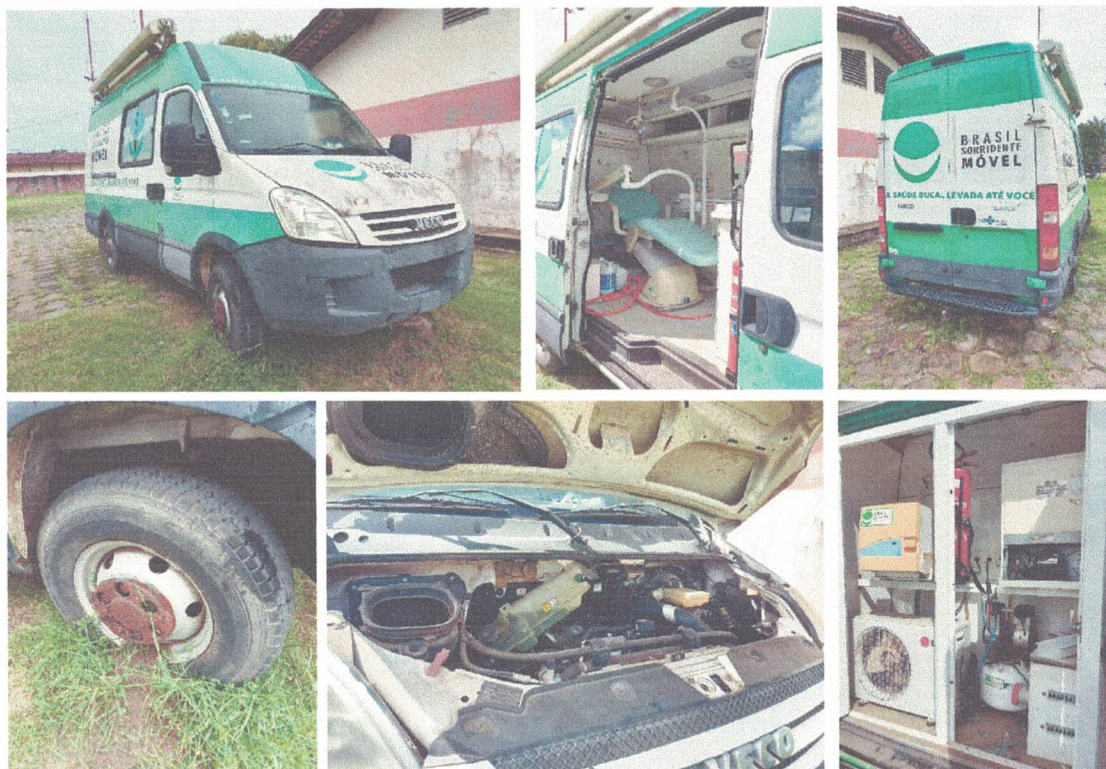
**Análise e Recomendações:** O equipamento está sem funcionamento faz 7 meses, visto que há necessidades de manutenções corretivas como troca dos bicos injetores, troca de óleo lubrificante, óleo hidráulico da direção, filtro de ar, filtro lubrificante, filtro de combustível, troca de bateria, análise com scanner técnico para verificação de falhas indicadas no painel, lubrificação completa de todo equipamento, revisão mecânica e elétrica de todos os seus componentes e posterior implantação de plano de manutenção preventiva, assim como criação de check-list e termo de responsabilidade para o operador.

**Figura 28** – Equipamento AMBULÂNCIA ODONTO - FURGÃO IVECO 45S14

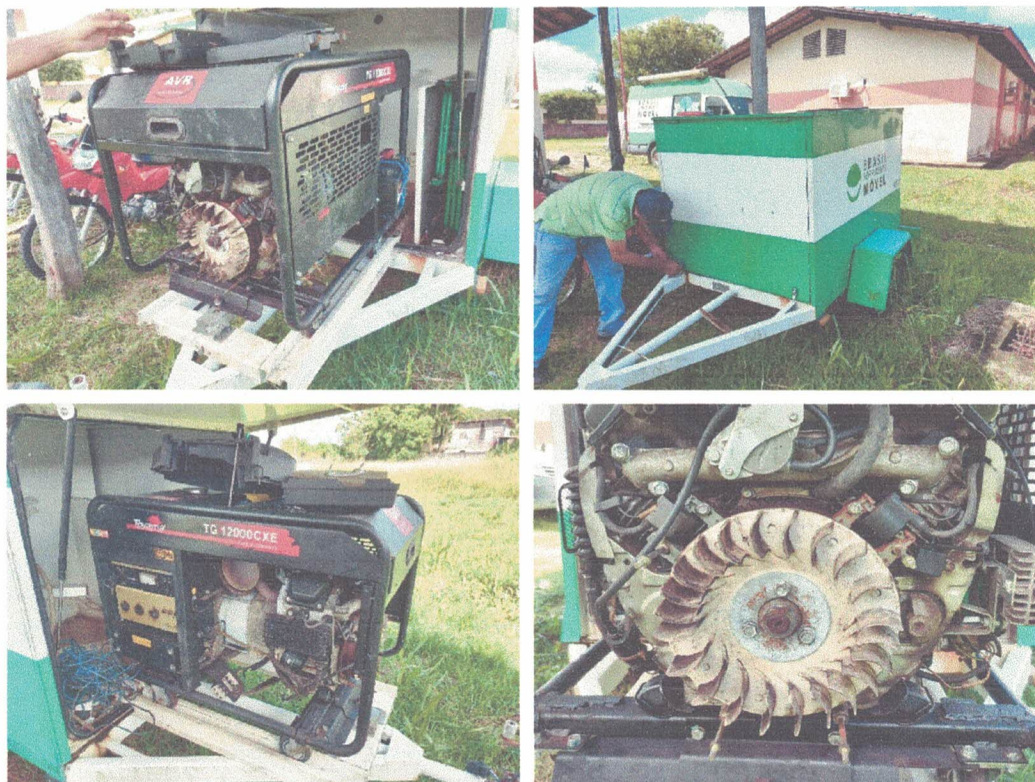
**Análise e Recomendações:** O equipamento está sem funcionamento faz 7 meses, visto que há necessidades de manutenções corretivas como troca do reparo do carburador, troca de óleo lubrificante, óleo hidráulico, filtro de ar, filtro lubrificante, filtro de combustível, troca do motor de partida, troca do conjunto de válvulas, troca de bateria, lubrificação completa de todo equipamento e posterior implantação de plano de manutenção preventiva, assim como criação de check-list e termo de responsabilidade para o operador.

**Figura 29** – Equipamento MOTOR GERADOR TOYAMA TG 12000CXE

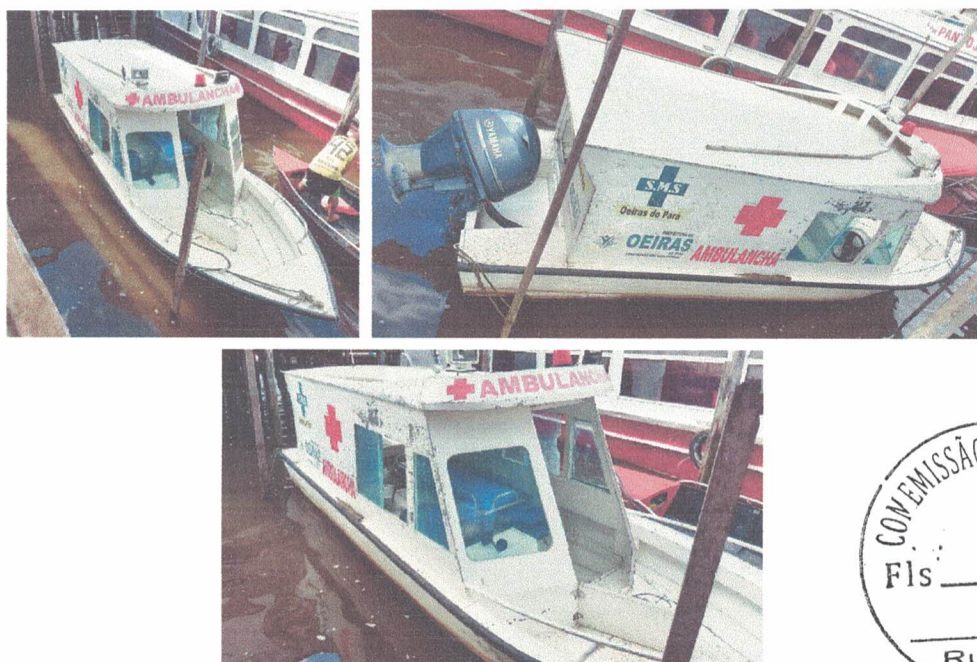
**Análise e Recomendações:** O equipamento está sem funcionamento, visto que há necessidades de manutenções corretivas como troca do conjunto de rabeta do motor, manutenção na caixa de direção, bateria, troca de óleo lubrificante, filtro de ar, filtro lubrificante, filtro de combustível, troca de bancos que estão deteriorados, revisão e se necessário troca de componentes elétricos da embarcação, revisão e manutenção nas paredes, teto e casco da embarcação, lubrificação completa de todo equipamento e posterior implantação de plano de manutenção preventiva, assim como criação de check-list e termo de responsabilidade para o operador.

**Figura 31** – Equipamento AMBULANCHA 60HP

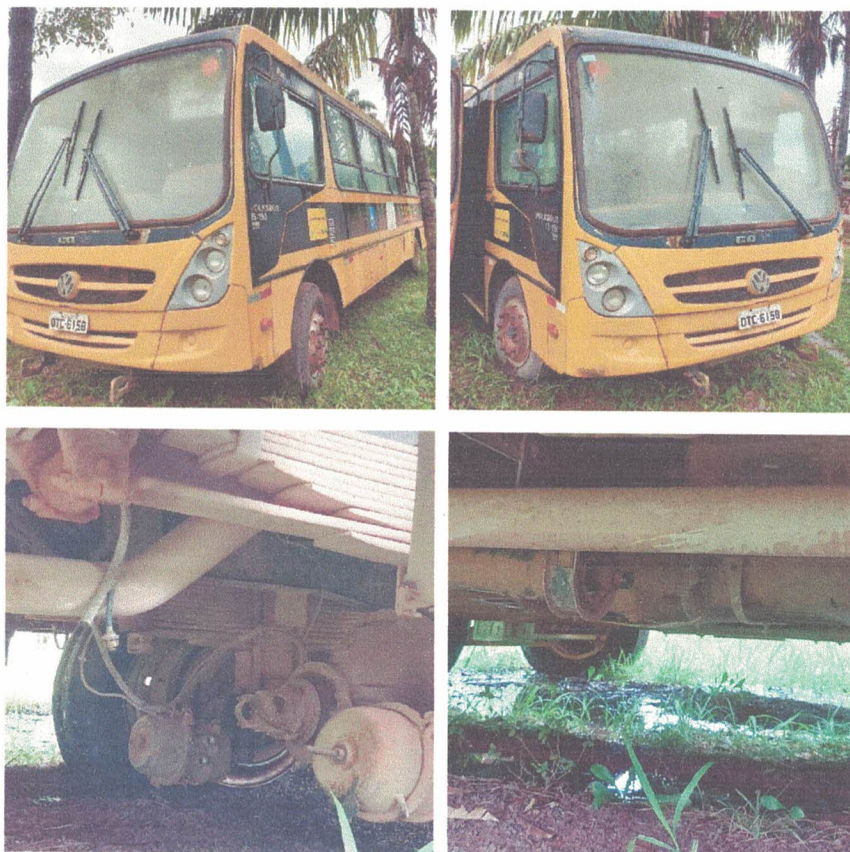
**Necessidades:** O equipamento está sem funcionamento faz 11 meses, visto que há necessidades de manutenções corretivas como troca de óleo lubrificante, óleo hidráulico da direção, filtro de ar, filtro lubrificante, filtro de combustível, troca de bateria, reforma de estofamento completo; drenagem de óleo lubrificante e óleo combustível; drenagem e reposição de óleo de transmissão e diferencial; bomba injetora de alta pressão; reposição completa de eixo cardam secundário; e revisão completa do sistema de frenagem, reposição e trocas de componentes necessários (mangueiras de alta pressão da cuíca e etc.).

**Figura 36 – Situação do veículo (VW 15-190/OTC-6158)**

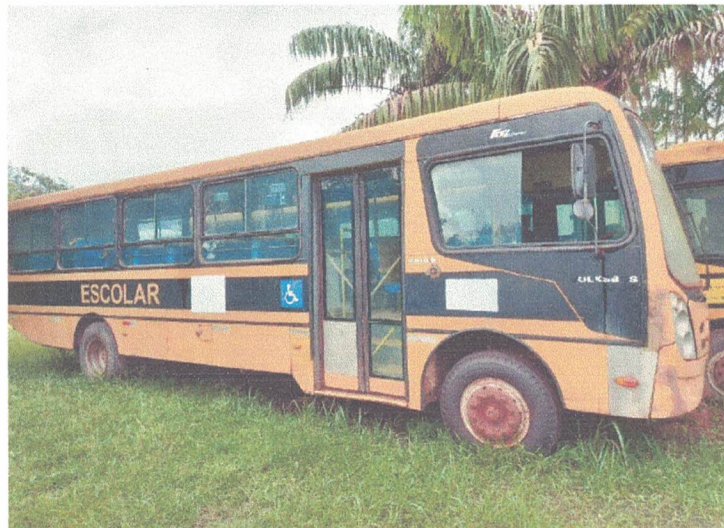
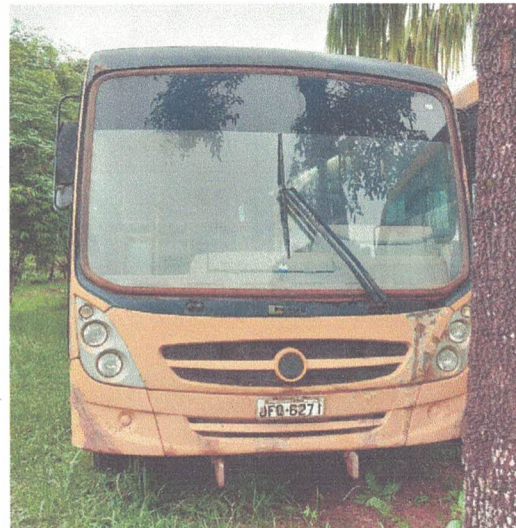
**Necessidades:** O equipamento está sem funcionamento há pelo menos 11 meses e necessita de manutenções corretivas de imediato e preventivas no decorrer do ano como troca de óleo lubrificante, óleo hidráulico, filtro de ar interno, filtro de ar externo, filtro lubrificante, filtro de combustível, filtro separador de água/óleo lubrificação completa de todo equipamento, vidro da janela (1º lado direito); lanternagem e pintura externa; 4 pneus traseiros 900x20 (tipo borrachudo completos com câmara e protetor); reforma de estofamento completo; e desembaçador/Limpador dianteiro (conjunto completo com palheta). e posterior implantação de plano de manutenção preventiva, assim como criação de check-list termo de responsabilidade para o operador.

**Figura 37** – Situação do veículo VW 15-190/OTC-6271

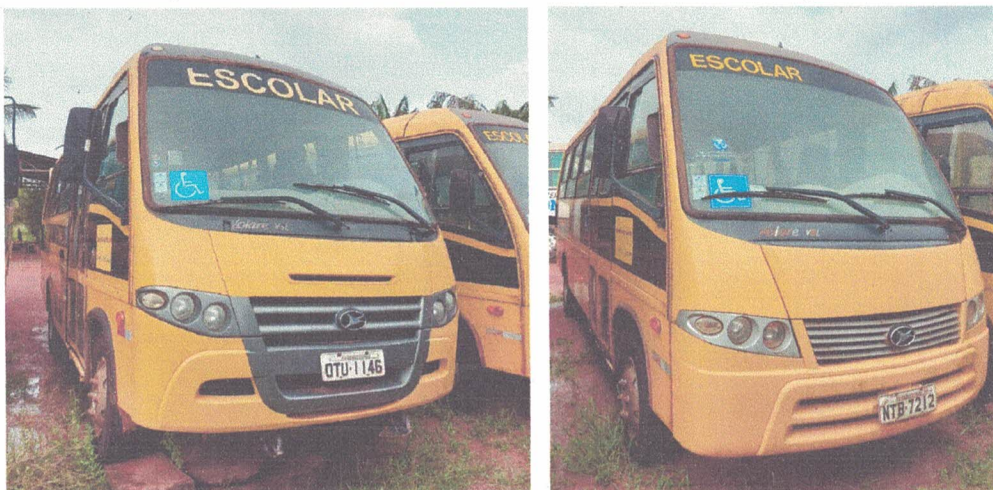
**Necessidades:** O equipamento está em funcionamento, porém há necessidades de manutenções corretivas, como troca de óleo lubrificante, óleo hidráulico, troca de líquido de arrefecimento, filtro de ar interno, filtro de ar externo, filtro lubrificante, filtro de combustível, filtro separador de água/óleo, como revisão mecânica e elétrica para posterior implantação de plano de manutenção preventiva, assim como criação de check-list e termo de responsabilidade para o operador.

**Figura 38** – Situação dos veículos MARCOPOLO VOLARE V8L (OTU-1146 e NTB-7212)

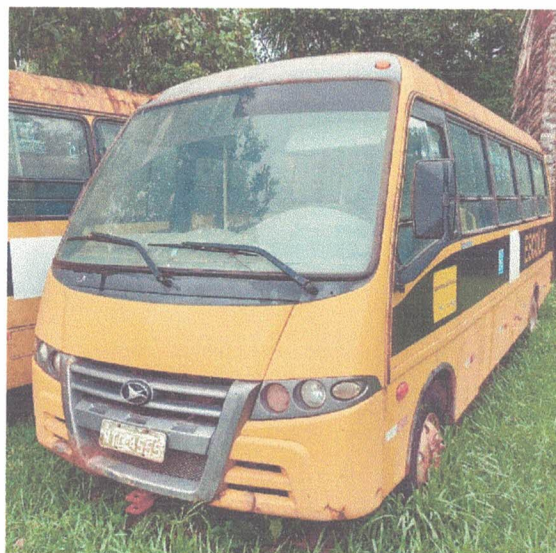
**Necessidades:** O equipamento está sem funcionamento há pelo menos 12 meses, visto que há necessidades de manutenções corretivas como troca de óleo lubrificante, óleo hidráulico da direção, filtro de ar, filtro lubrificante, filtro de combustível, troca de bateria, lanternagem e Pintura; vidro da 3ª janela direita; e reforma de estofamento completo, assim como revisão mecânica e elétrica para posterior implantação de plano de manutenção preventiva, assim como criação de check-list e termo de responsabilidade para o operador.

**Figura 39** – Situação do veículo VOLARE V8L (NTC-4555)

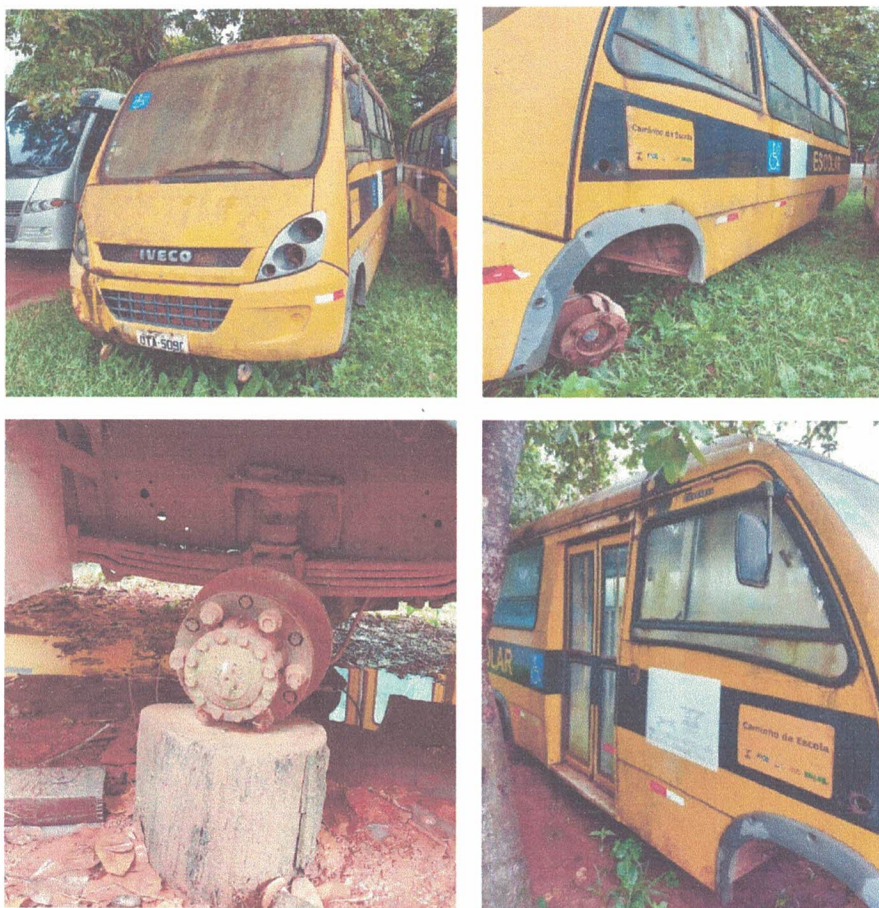
**Necessidades:** Jogo de pneus completo; Motor de partida; drenagem de óleo lubrificante; drenagem de óleo combustível; revisão completa de motor, transmissão e diferencial; revisão completa de sistema de suspensão e frenagem; e reforma completa de bancos e estofamento

**Figura 41 – Situação do veículo (IVECO / OTA-5090)**

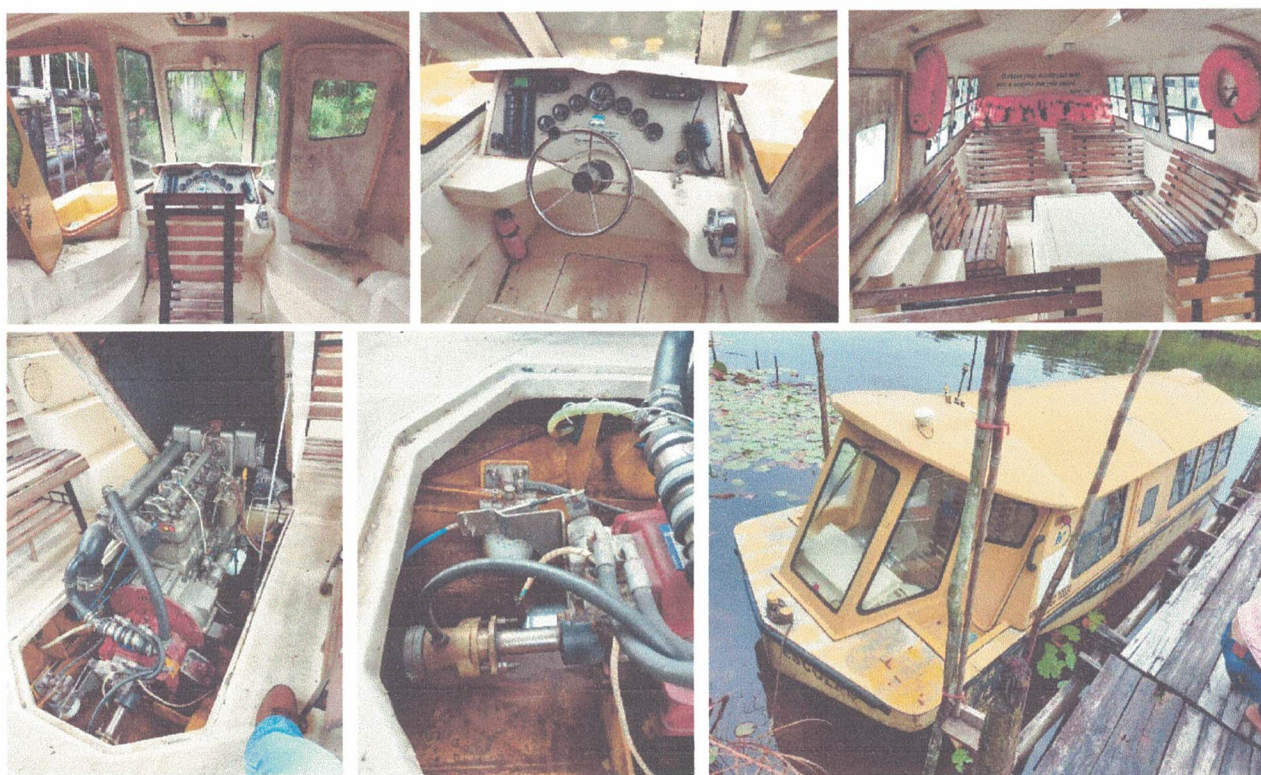
**Necessidades:** Extintor 5kg (tipo ABC), cabo de nylon de 15m para boia, cabo para atracação 24m, palheta limpador do para-brisa, holofote, conjunto de filtros completo, revisão elétrica completa, reativação dos sensores e alarmes de manutenção, borracha antichoque, óleo lubrificante, revisão da fibra.

**Figura 43** – Situação da embarcação 2 (Lauro Santana)

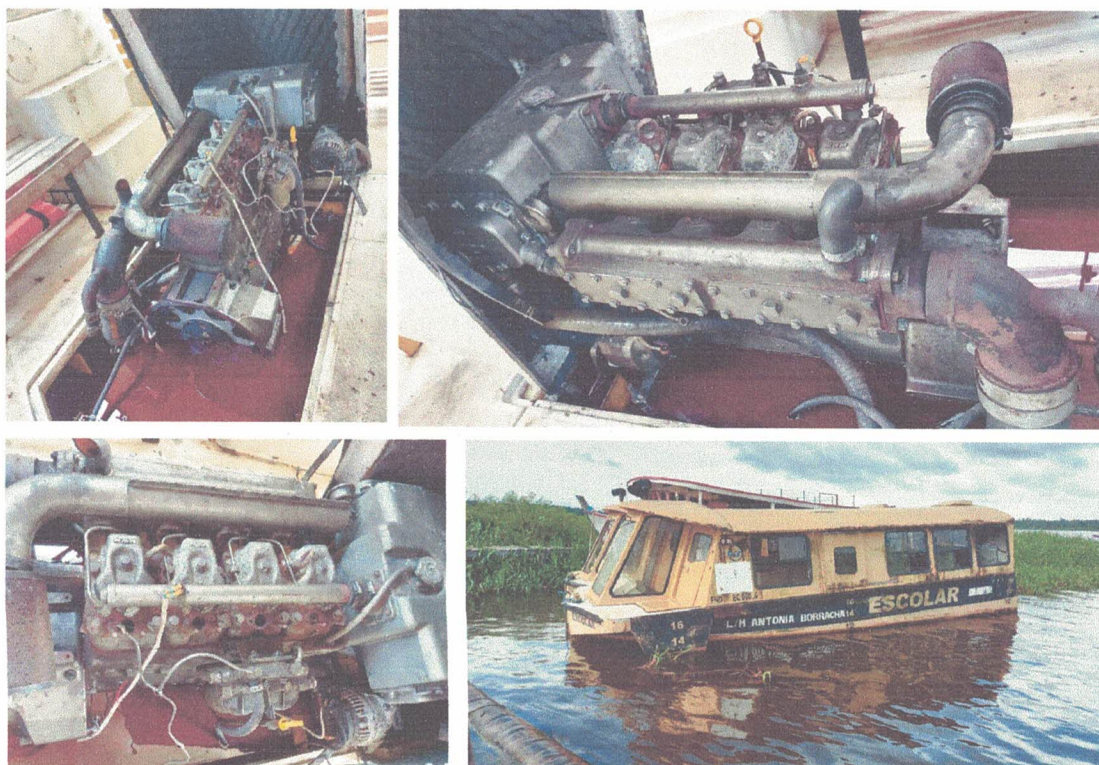
**Necessidades:** Equipamento sem funcionamento há pelo menos 3 anos, há necessidades de troca de vidro frontal, limpador de para brisa, motor com alta corrosão que pode ter comprometido totalmente seu interior e por conta disso há necessidades de troca de cabeçote do motor, bloco do motor, árvore de manivelas, bielas, pistões, conjunto de anéis de seguimento, conjunto de válvulas de admissão e escape, revés, motor de partida, bateria 150A, revisão elétrica completa, reativação dos sensores e alarmes de manutenção, bicos injetores, revisão completa do motor, bomba injetora, jogo de filtro completo, bomba de sucção de água, reativação do tanque de combustível ao filtro racoll, bomba d'água do motor, 2 extintores 5kg (tipo ABC), 3 vidros de janela, borracha anti-choque, revisão da fibra do lado esquerdo.

**Figura 46 – Situação da embarcação (João V C Sabóia)**

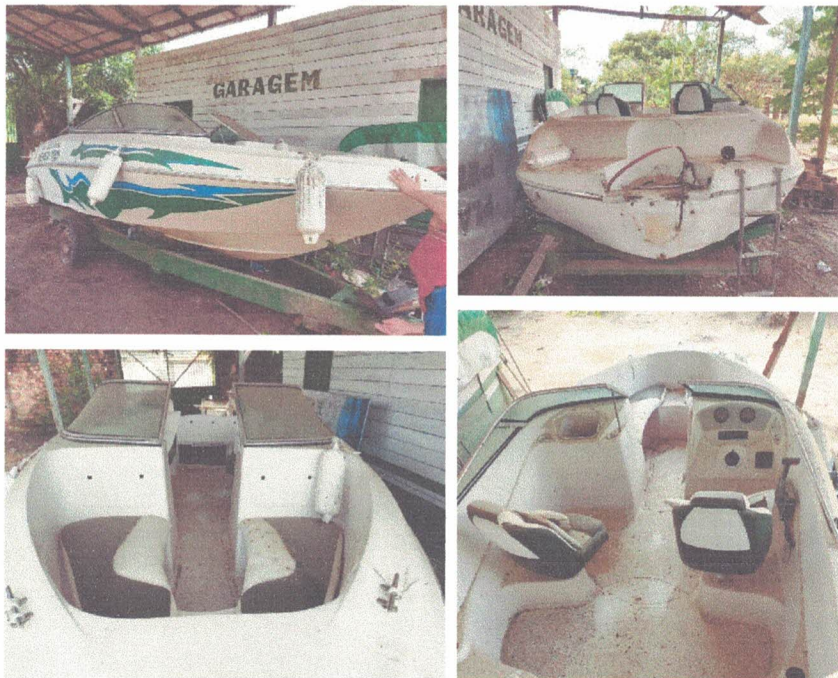
**Análise e Recomendações:** O equipamento está sem funcionamento, visto que há necessidades de manutenções corretivas entre elas compra e instalação de motor de popa 90HP-115HP completo, instalação de caixa de direção completa com volante, revisão do sistema de controle remoto, cabo de direção, bateria, troca dos bancos que estão deteriorados, revisão e instalação de componentes elétricos da embarcação, revisão de casco da embarcação, bomba de sucção, lubrificação completa de todo equipamento e posterior implantação de plano de manutenção preventiva, assim como criação de check-list e termo de responsabilidade para o operador.

**Figura 31 – Equipamento LANCHAS SEMED**
