TERMO DE REFERÊNCIA

2.1 – O objeto do presente termo de referência é a contratação de empresa especializada para eventual Manutenção Preventiva e Corretiva com Reposição de Peças nos Veículos Oficiais e Equipamentos em atendimento as necessidades da Prefeitura Municipal de Oeiras do Pará, através das Secretarias e Fundos Municipais vinculados, cujas especificações e quantitativos encontram-se detalhadas neste Termo de Referência.

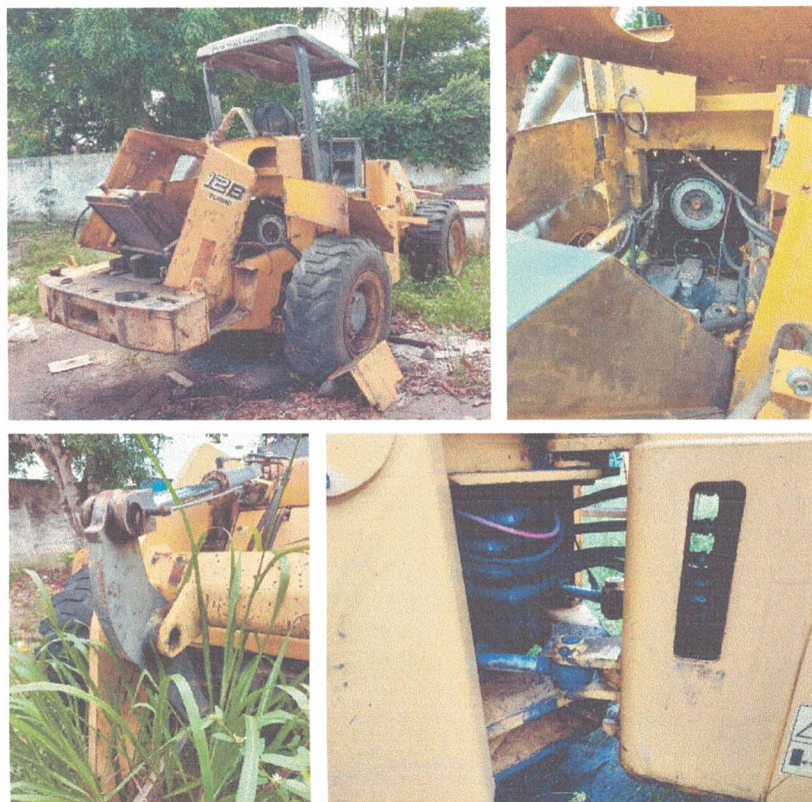
Figura 5 – Situação do equipamento PÁ CARREGADEIRA NEW HOLLAND 12B TURBO

Estado: Sem funcionamento

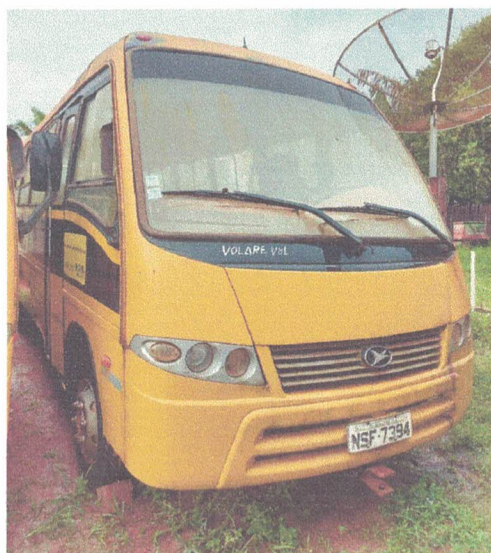
Figura 40 – Situação do veículo MARCOPOLO VOLARE V8L (NSF-7394)

filtro lubrificante, filtro de combustível, filtro separador de água, troca de bateria, troca de pneus.
