## TERMO DE REFERÊNCIA

### 2 – OBJETO

2.1 – O objeto do presente termo de referência é a contratação de empresa especializada para eventual Manutenção Preventiva e Corretiva com Reposição de Peças nos Veículos Oficiais e Equipamentos em atendimento as necessidades da Prefeitura Municipal de Oeiras do Pará, através das Secretarias e Fundos Municipais vinculados, cujas especificações e quantitativos encontram-se detalhadas neste Termo de Referência.

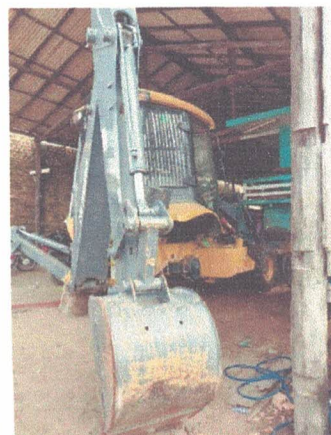
**Análise e Recomendações:** O equipamento se encontra no galpão SEINFRA – Secretaria de Infraestrutura do município de Oeiras do Pará, sem funcionamento há 10 meses, pois necessita de manutenção corretiva nos cubos traseiros, instalação de bateria (pois o mesmo foi recebido sem bateria pela atual gestão), troca de todo o conjunto de filtros, óleo lubrificante, óleo hidráulico, filtro de ar interno, filtro de ar externo, filtro lubrificante, filtro de combustível, filtro separador de água/óleo, instalação de fixo do motor L/D, troca de pneus, revisão de todos os seus componentes mecânicos e elétricos e posteriormente plano de manutenção preventiva, assim como criação de check-list e termo de responsabilidade para o operador.

**Figura 2** – Situação do equipamento Retroescavadeira XCMG XT870BR

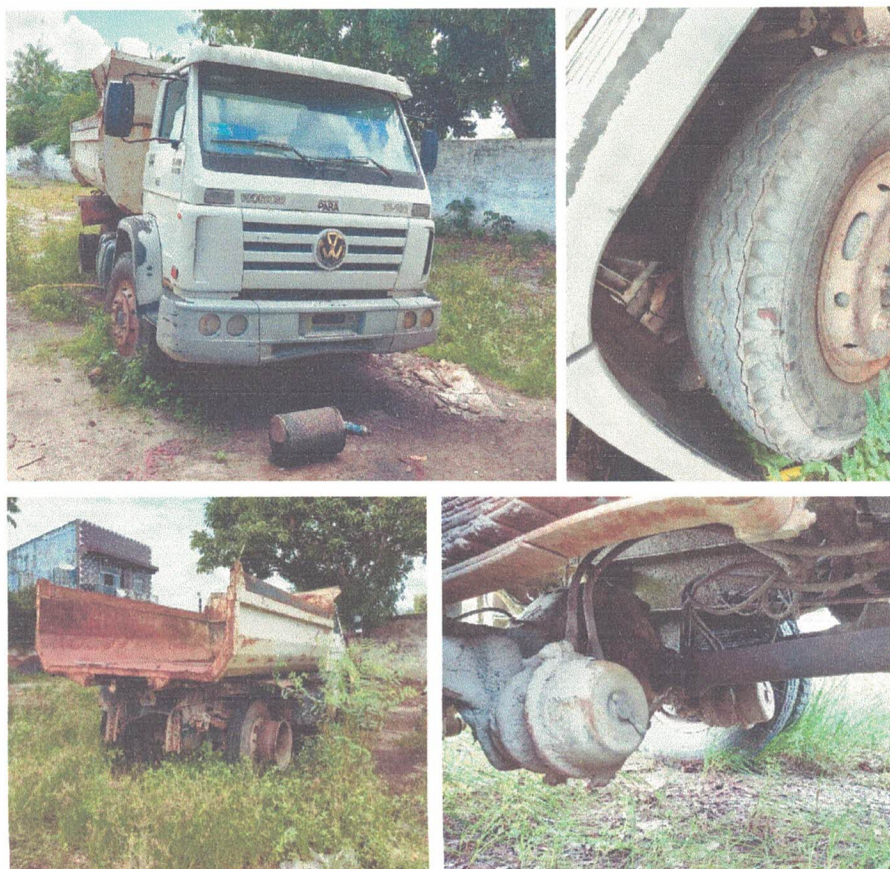
**Figura 4** – Situação do equipamento CAÇAMBA VW WORKER 15.180

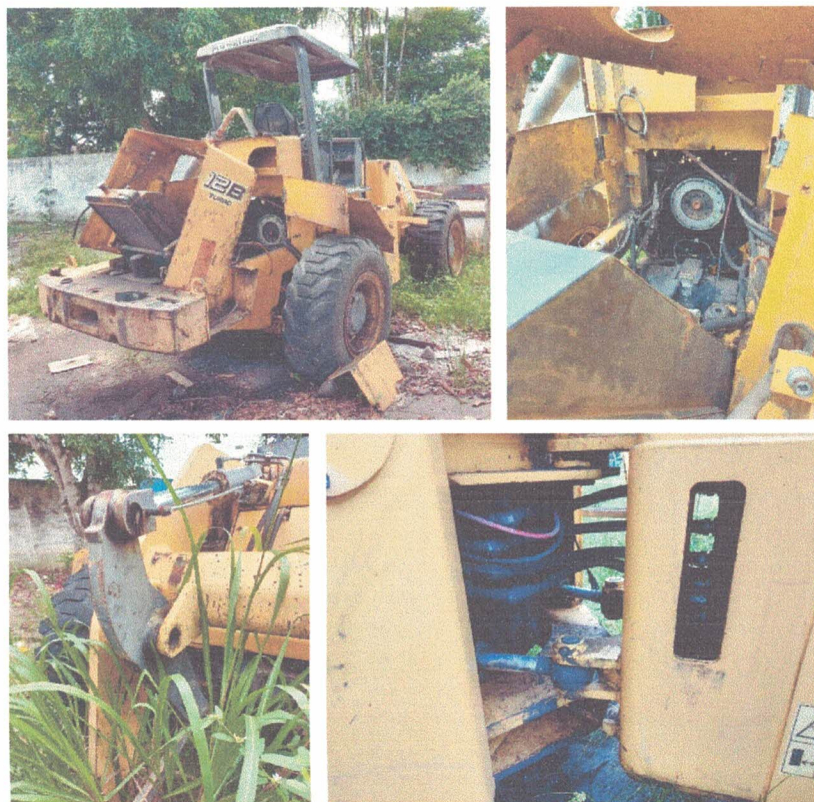
**Figura 5** – Situação do equipamento PÁ CARREGADEIRA NEW HOLLAND 12B TURBO

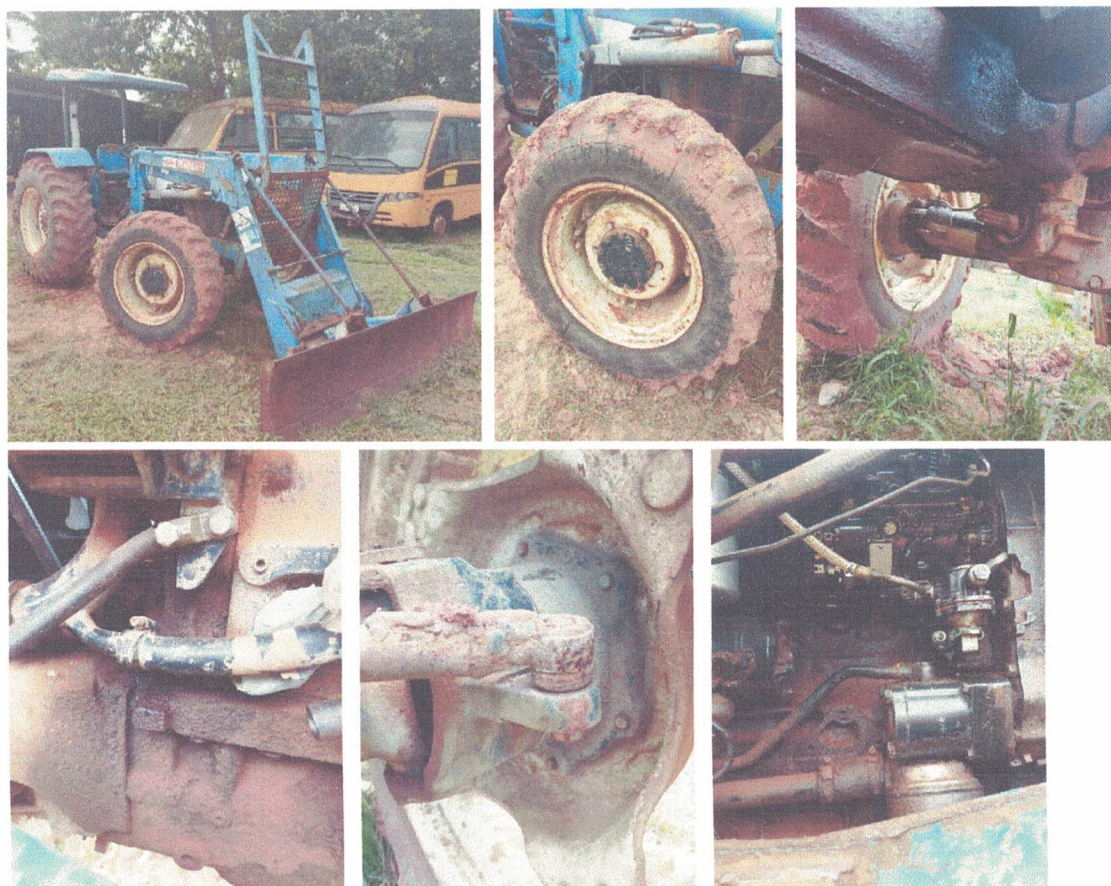
**Figura 7** – Situação do equipamento TRATOR NEW HOLLAND TT 4030

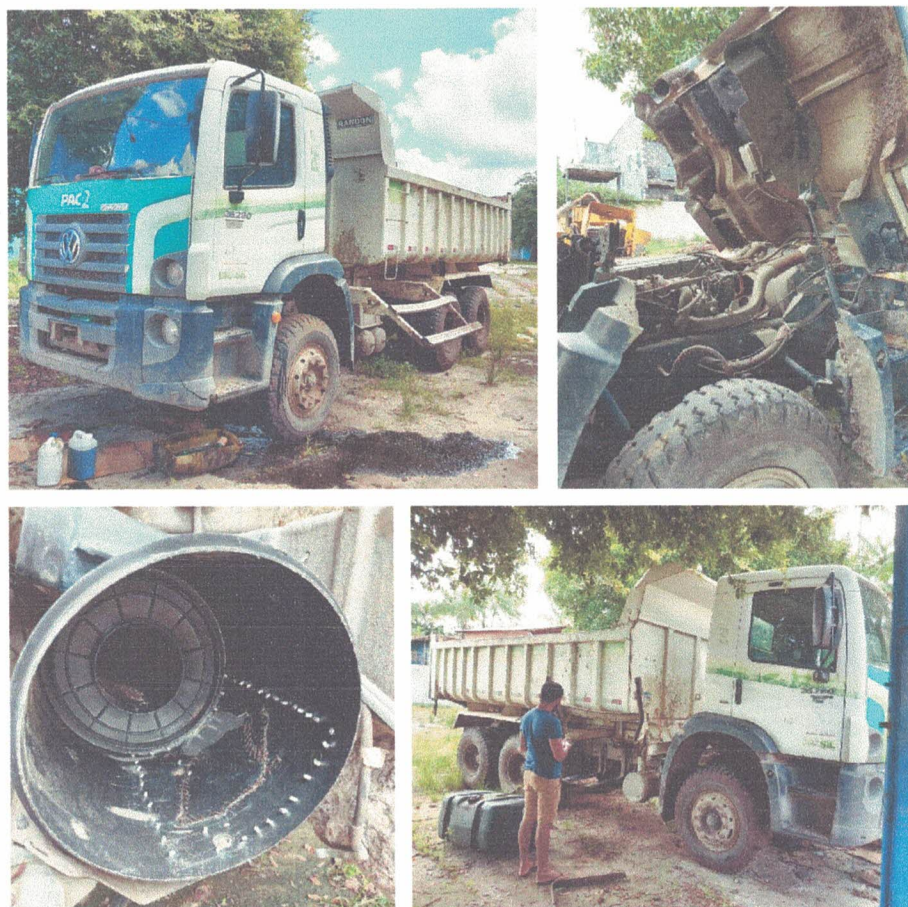
**Figura 9** – Situação do equipamento CAÇAMBA VW CONSTELLATION 26.280

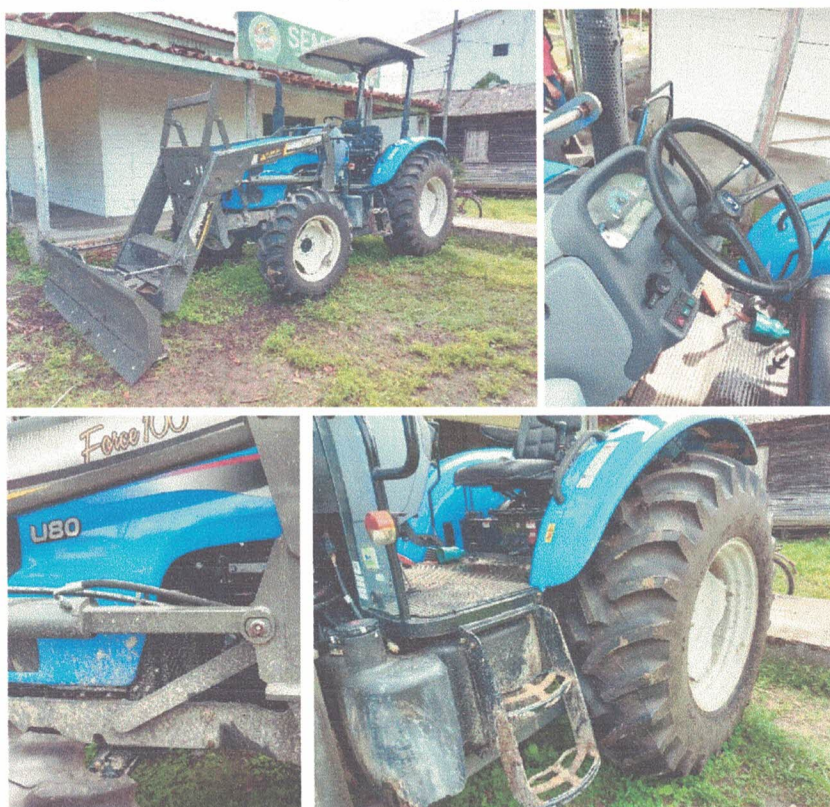
**Figura 12** – Situação do equipamento TRATOR LS U80

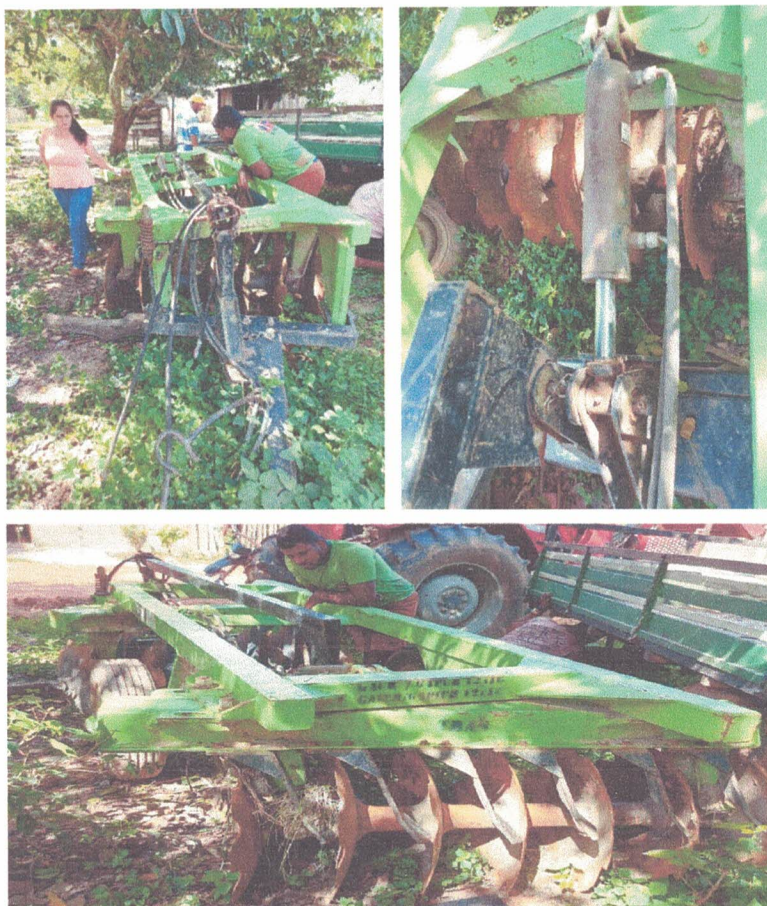
**Figura 13** – Situação do equipamento GRADE ARADORA PICCIN GAICR

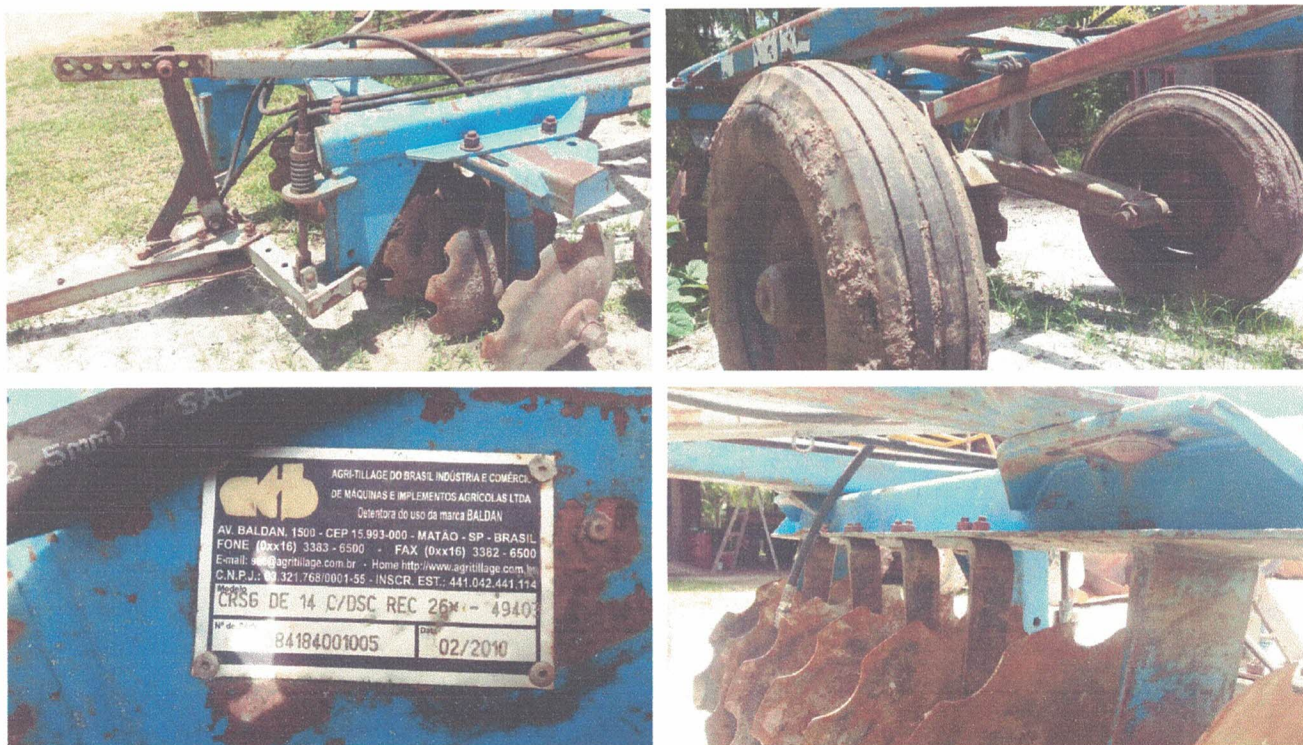
**Figura 14** – Situação do equipamento GRADE ARADORA BALDAN

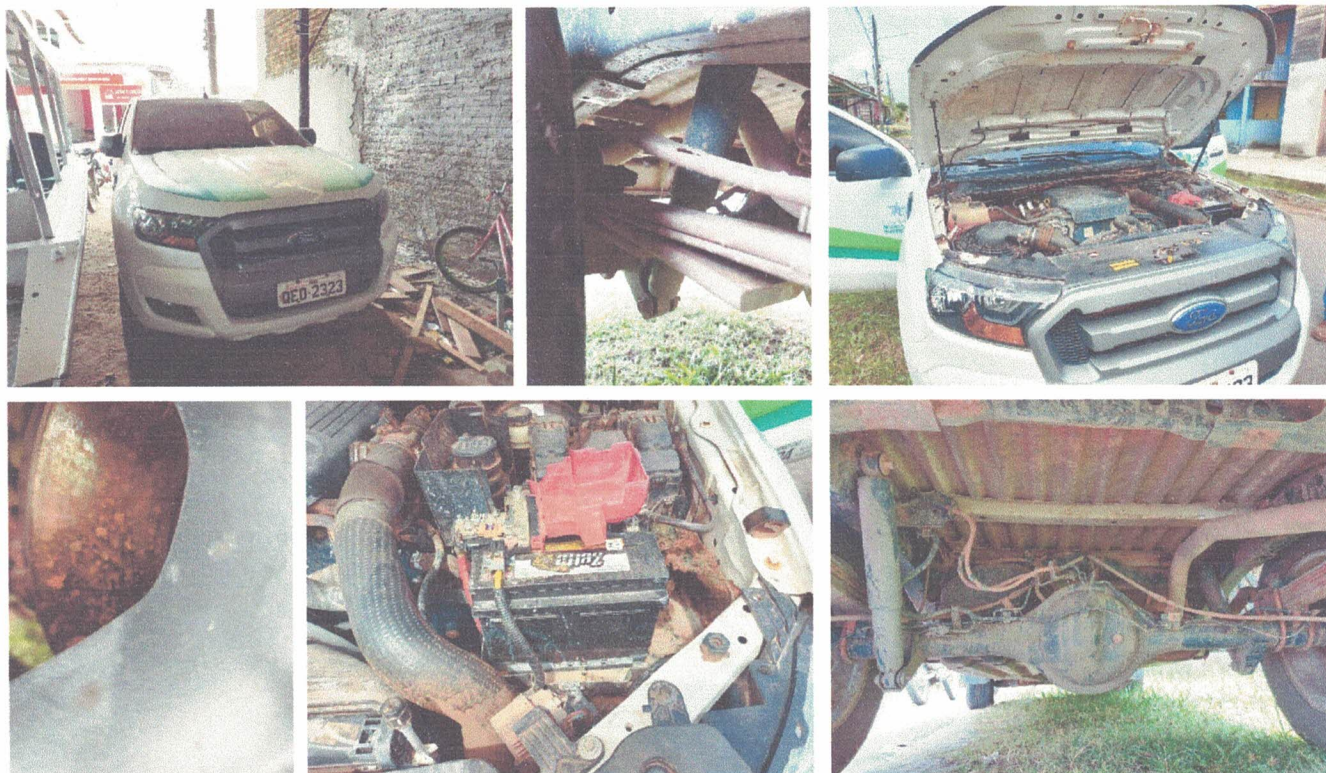
**Figura 17** – Situação do equipamento CAMINHONETE FORD RANGER 4X4

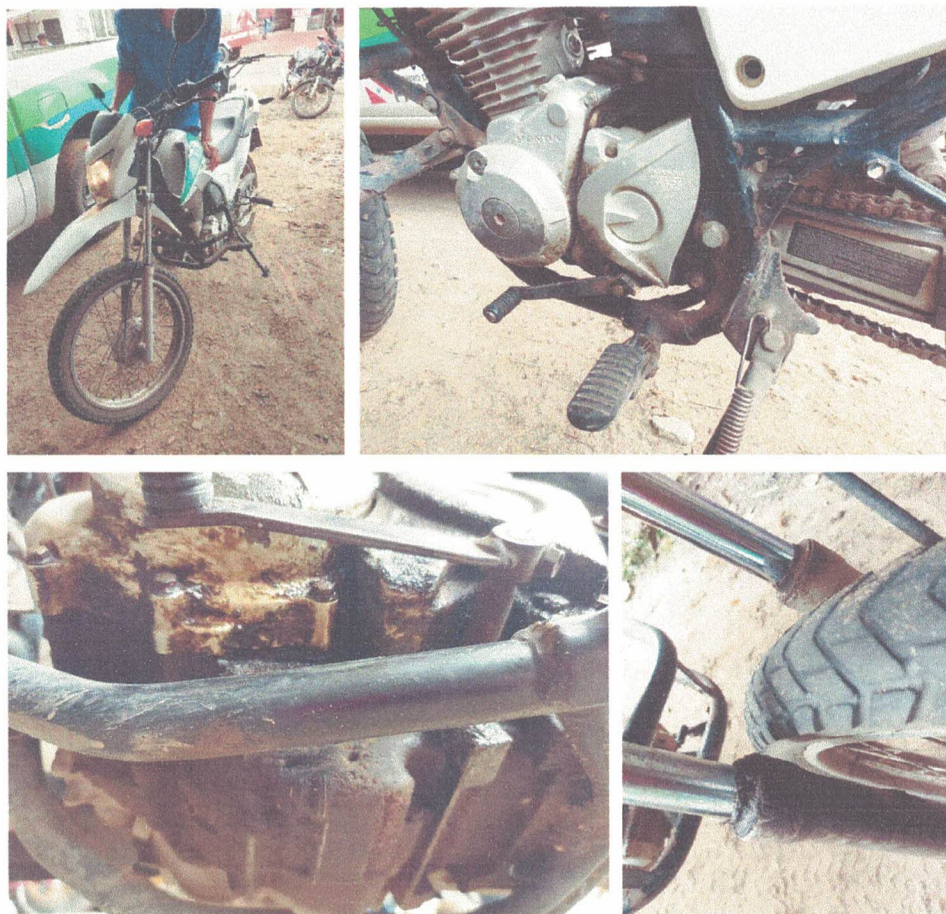
**Figura 18** – Situação do equipamento HONDA BROS 160CC

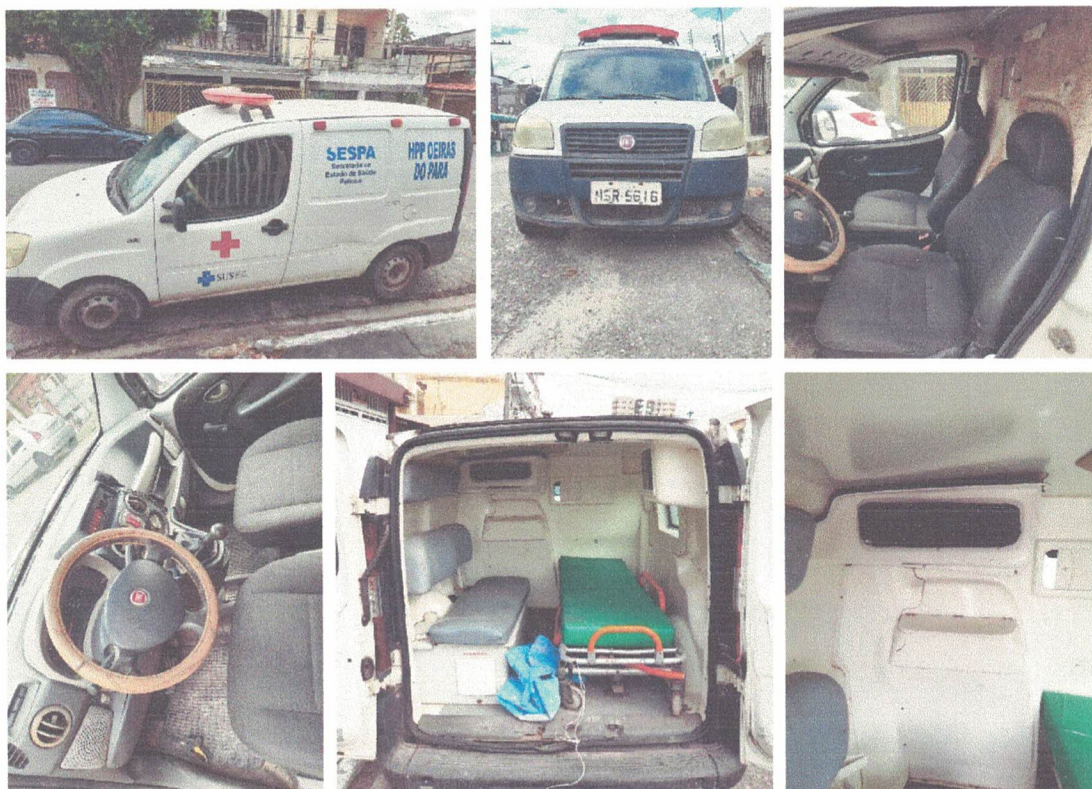
**Figura 21** – Situação do equipamento AMBULÂNCIA - FURGÃO FIAT DOBLÓ

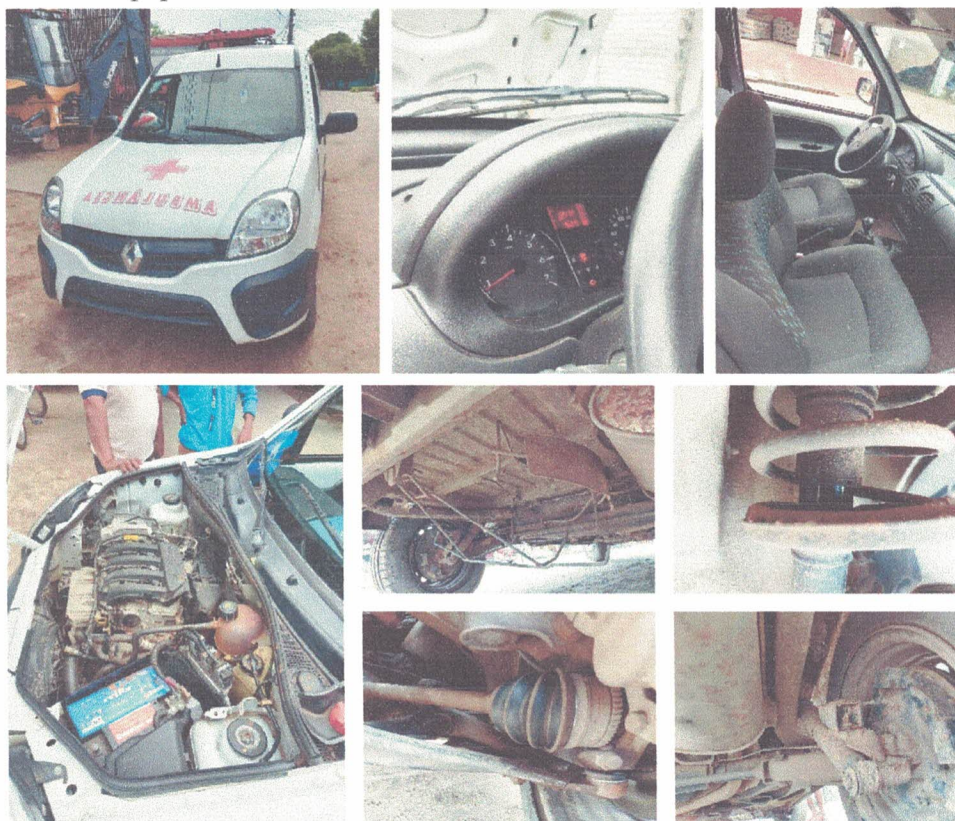
**Figura 23** – Equipamento AMBULÂNCIA – FURGÃO RENAULT KANGOO 1.6 16V

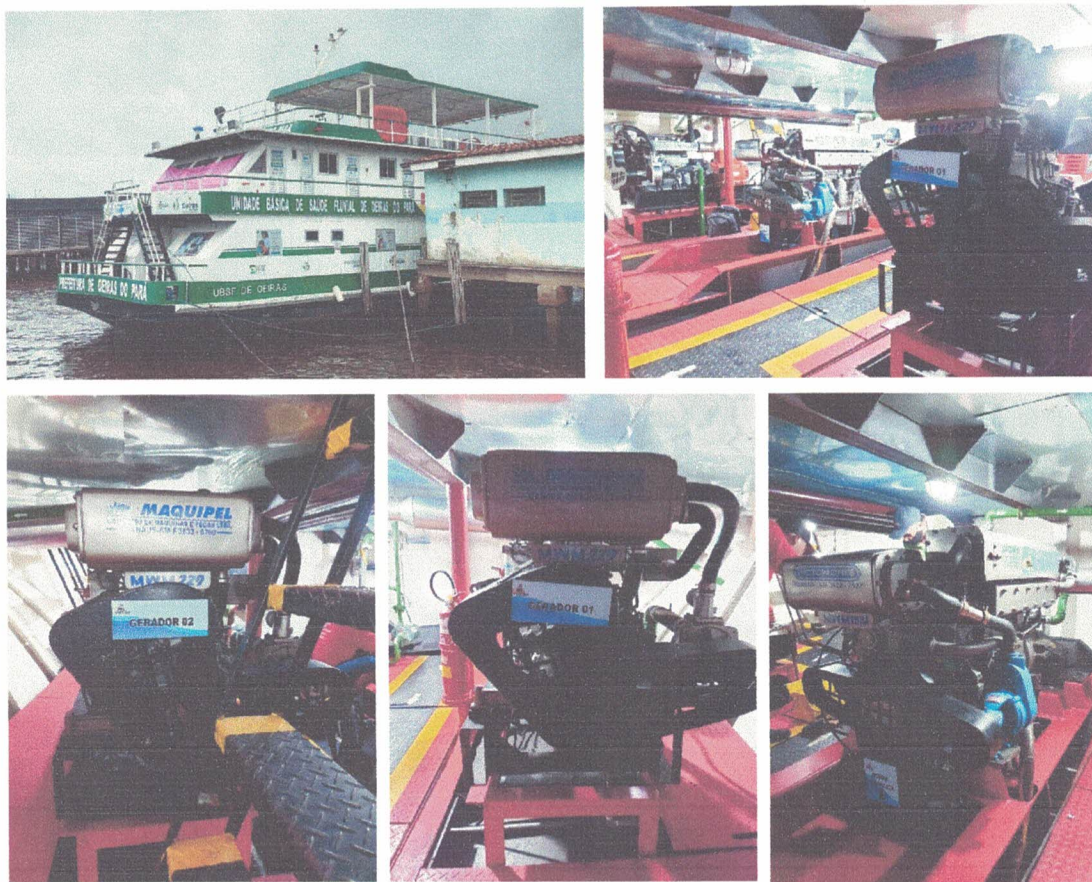
**Figura 30** – Equipamento UNIDADE BÁSICA DE SAÚDE FLUTUANTE

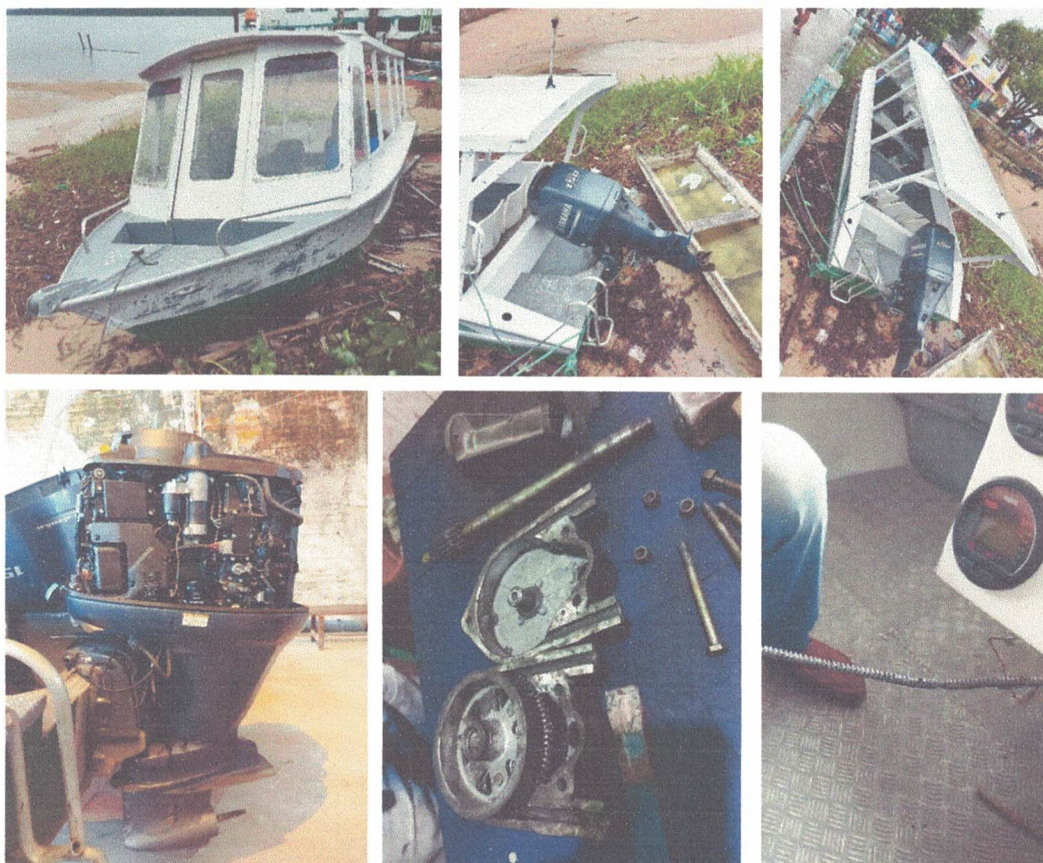
**Figura 31** – Equipamento UNIDADE BÁSICA DE SAÚDE FLUTUANTE

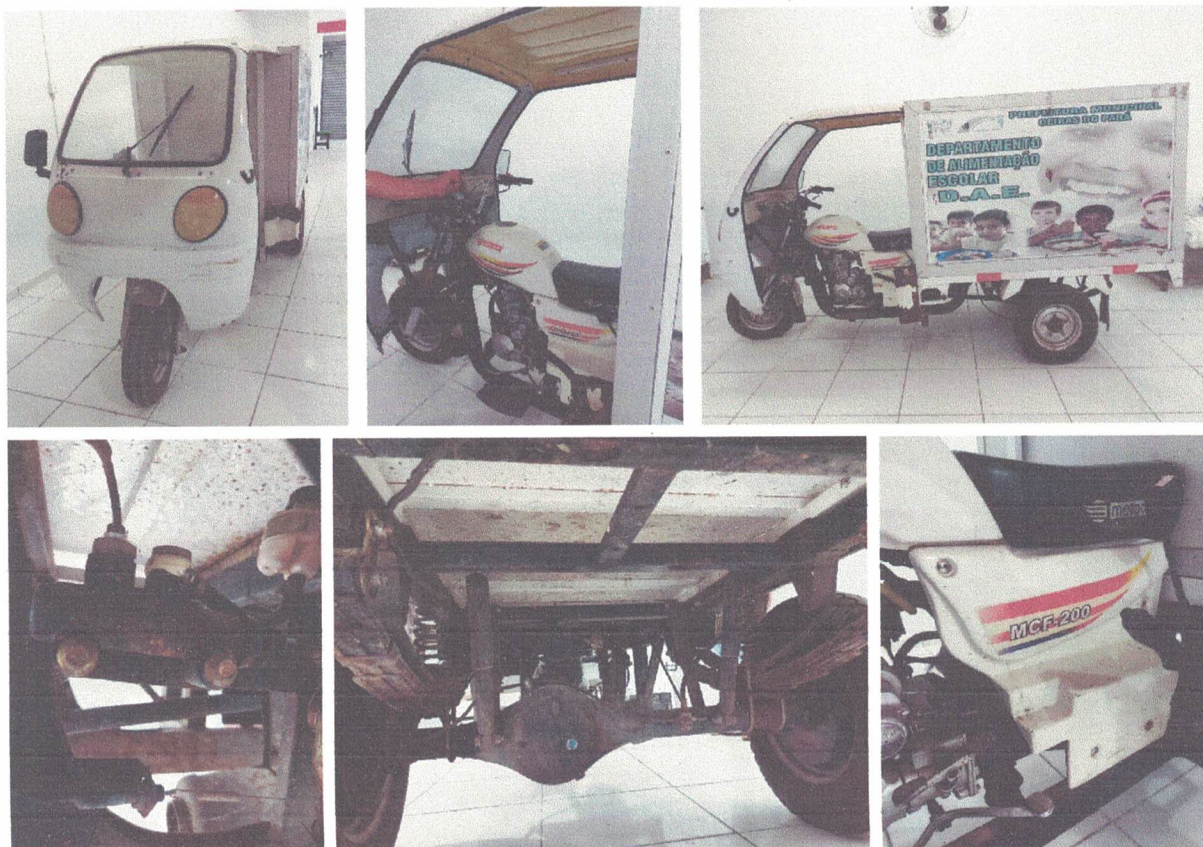
Figura 32 – Equipamento TRICICLO MOTOCAR MCF-200

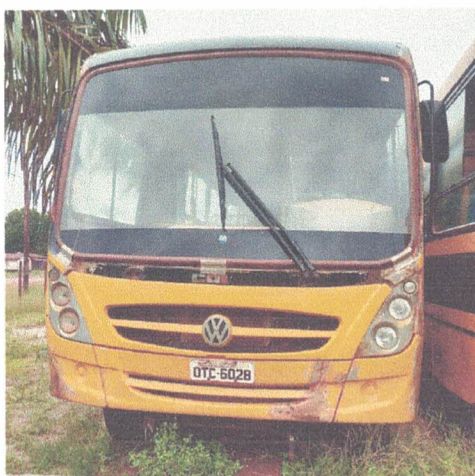
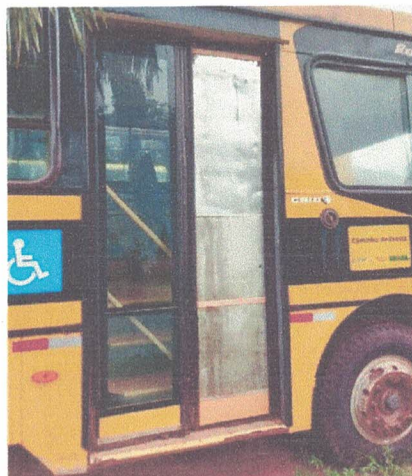
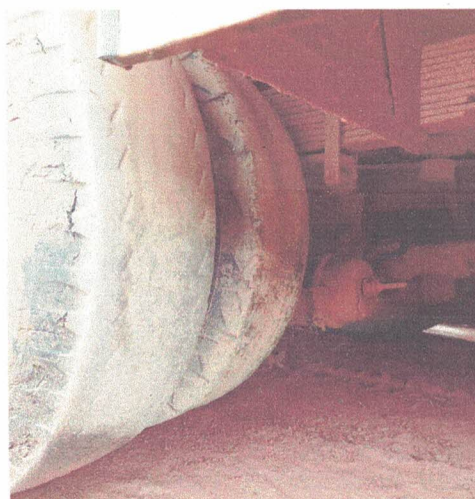
**Figura 33** – Situação do veículo (VW 15-190/OTC-6028)

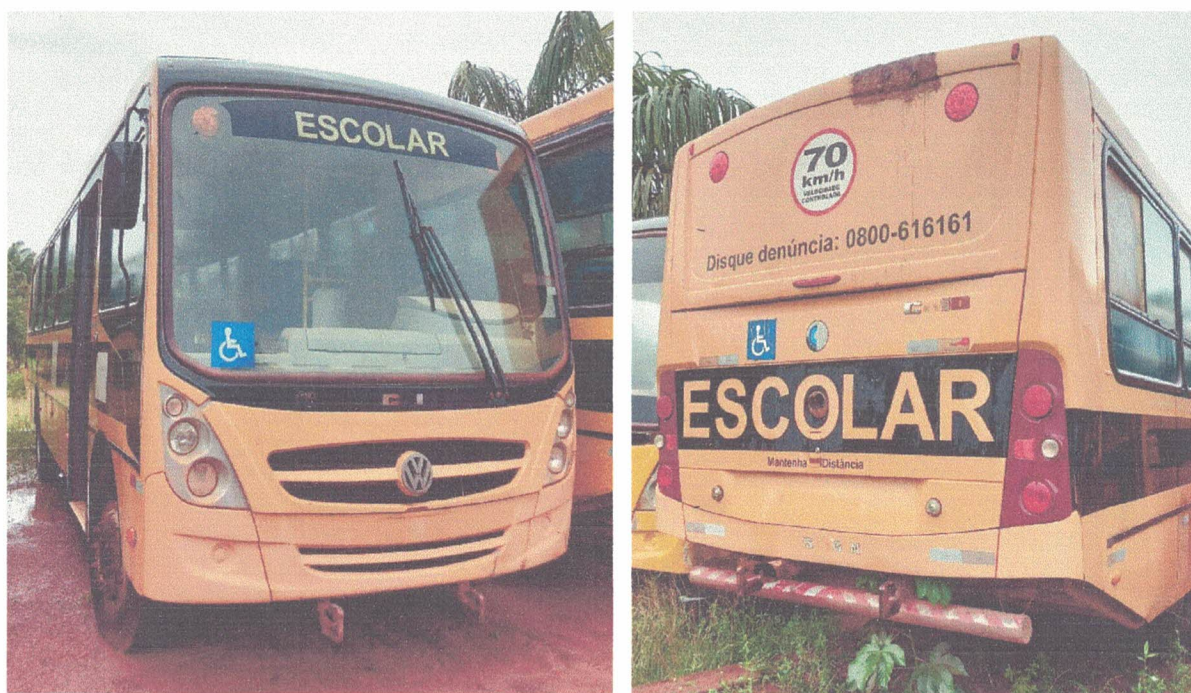
**Figura 34** – Situação do veículo (VW 15-190/OFQ-6261)

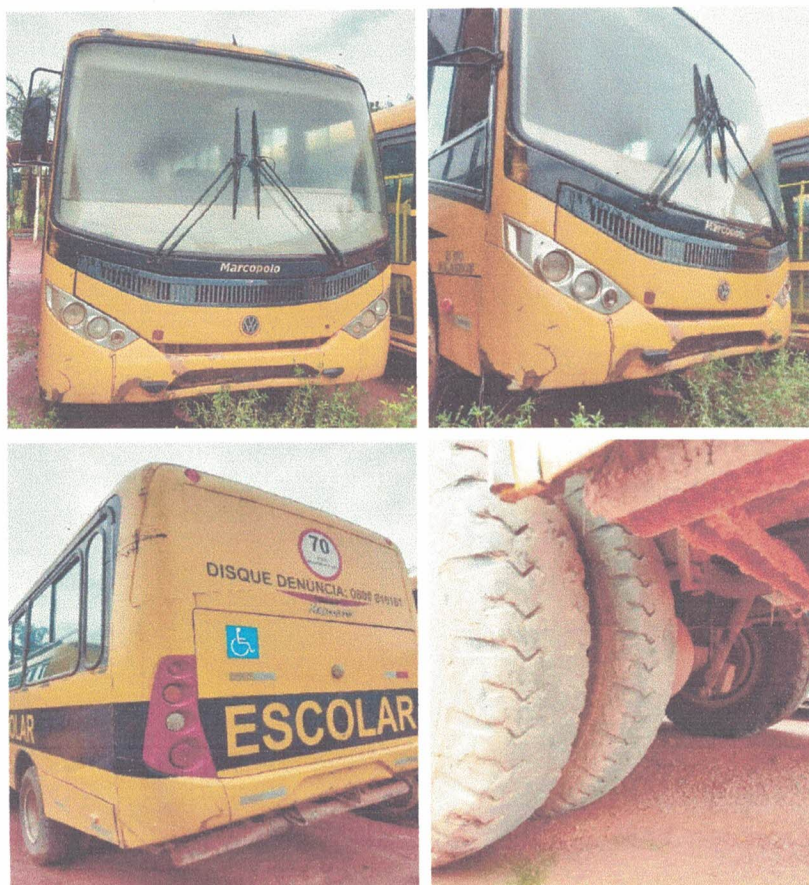
**Figura 35** – Situação do veículo (VW 15-190/OFT-7689)

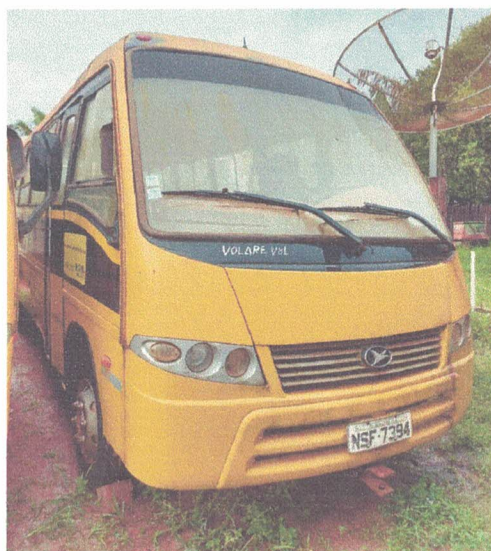
filtro lubrificante, filtro de combustível, filtro separador de água, troca de bateria, troca de pneus.

**Figura 40** – Situação do veículo MARCOPOLO VOLARE V8L (NSF-7394)

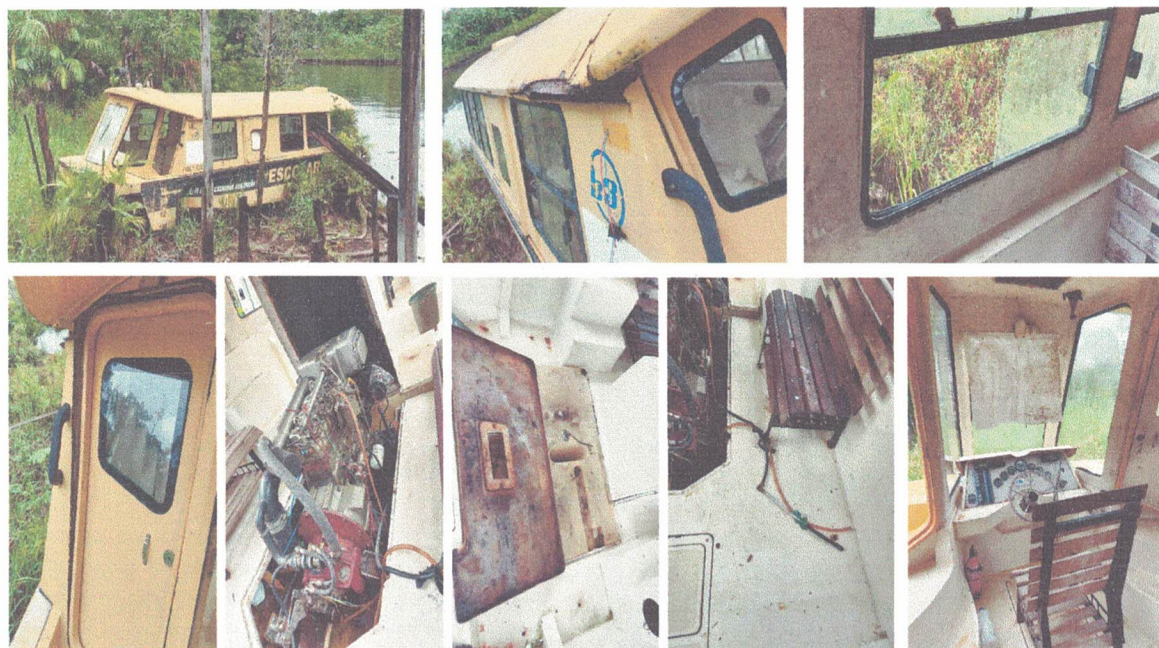
**Figura 42** – Situação da embarcação (Prof. Catarina Assunção)

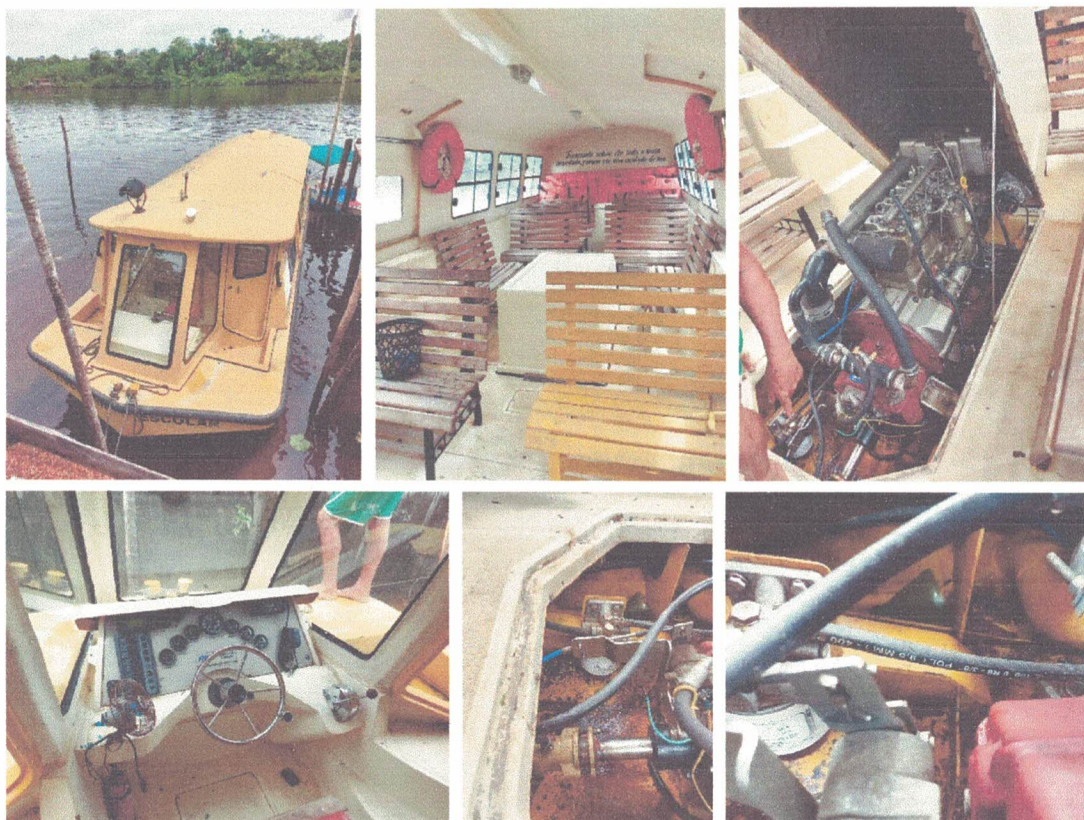
**Necessidades:** Bateria 150A, conjunto de correias, cabo de atracação 24m, cabo de nylon para boia salva-vidas, Mangueira e alta pressão para combustível 3/8", 2 extintores 5kg ABC, palheta limpador do para-brisa, bomba de sucção de água, 1 vidro de janela, óleo lubrificante, óleo do revés, reativação dos sensores e alarmes de manutenção, assim como revisão mecânica e elétrica de todo o equipamento.

**Figura 44** – Situação da embarcação 3 (Raimundo da Cruz Ribeiro)

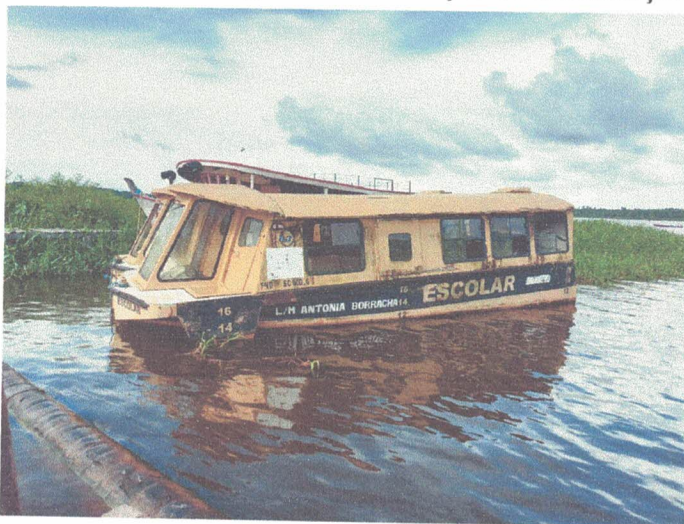
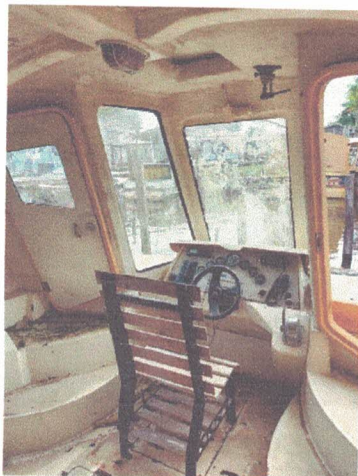
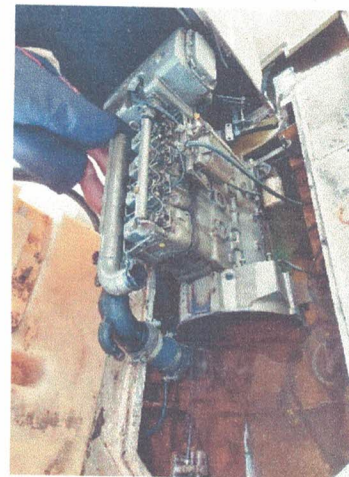
**Figura 47 – Situação da embarcação 6 (Antônio Borracha)**

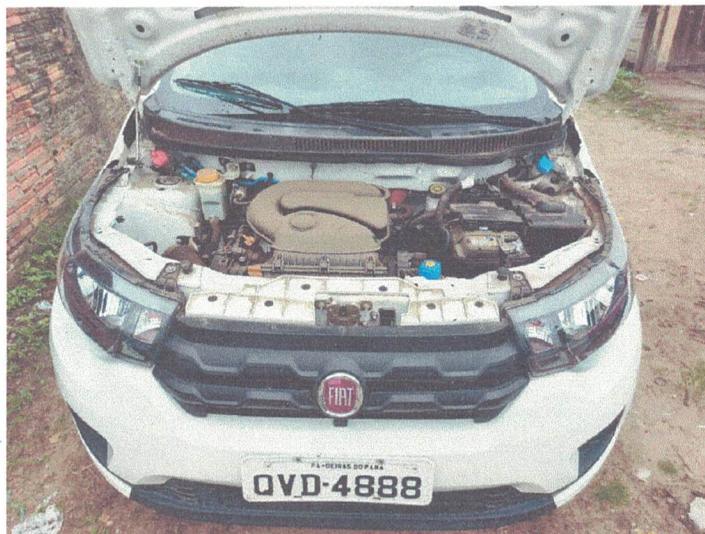
**Análise e Recomendações:** O equipamento está em pleno funcionamento, há necessidades de Manutenções preventivas ao longo do ano como troca de óleo lubrificante, filtro de ar, filtro lubrificante, filtro de combustível, colocação de líquido de arrefecimento do motor, lubrificação completa de todo equipamento e posterior implantação de plano de manutenção preventiva, assim como criação de check-list termo de responsabilidade para o operador.

**Figura 50** – Situação do equipamento FIAT MOBI 2019/2020

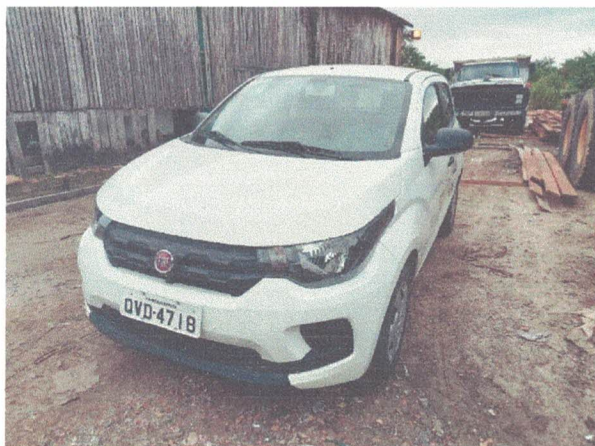
**Análise e Recomendações:** O equipamento está em pleno funcionamento, necessidades de manutenções preventivas ao longo do ano como troca de óleo lubrificante, filtro de ar, filtro lubrificante, filtro de combustível, colocação de líquido de arrefecimento do motor, lubrificação completa de todo equipamento e posterior implantação de plano de manutenção preventiva, assim como criação de check-list termo de responsabilidade para o operador.

**Figura 51**– Situação do equipamento FIAT MOBI 2019/2020

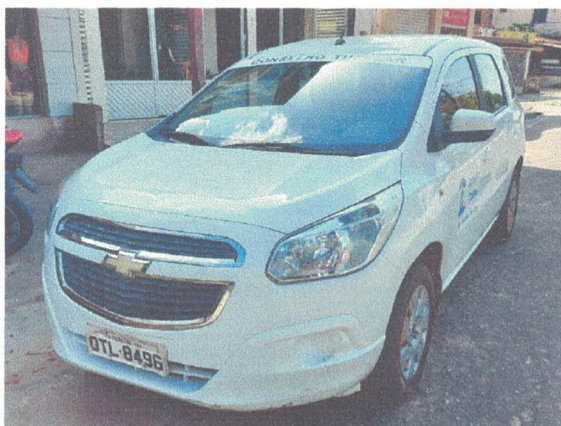
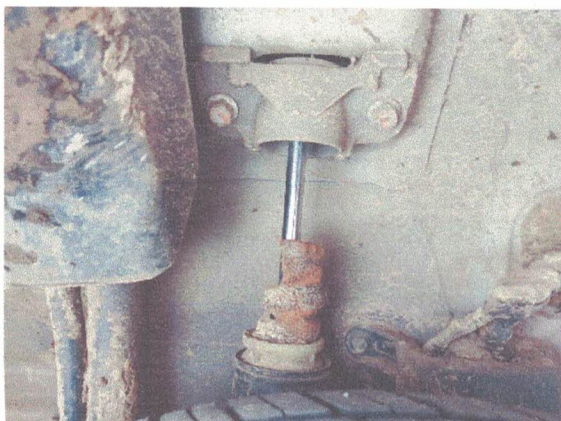
**Figura 52** – Situação do equipamento GM CHEVROLET SPIN 1.8 2014

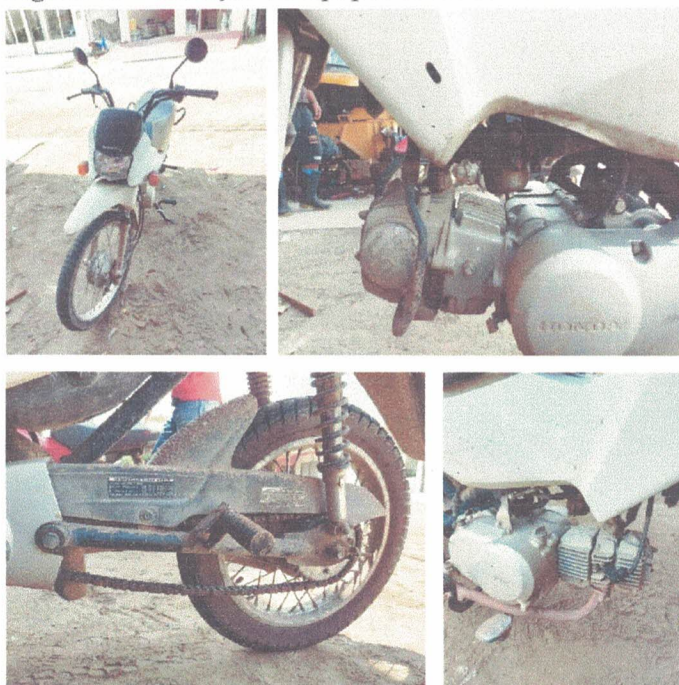
**Análise e Recomendações:** O equipamento está em funcionamento precário, pois há necessidades de manutenções corretivas como: troca de óleo lubrificante, bateria, vela de ignição com cabo, lona de freio dianteiro e traseiro, conjunto de força do motor, lubrificação completa de todo equipamento, troca de juntas do cabeçote, troca de pneus, assim como revisão elétrica para posterior implantação de plano de manutenção preventiva, assim como criação de check-list termo de responsabilidade para o operador.

**Figura 53** – Situação do equipamento HONDA/CG 160 START
